## Συμπεριφορά γέφυρας στη Θεσσαλία σε περιβάλλον πολλαπλής διακινδύνευσης

### ΠΕΡΙΛΗΨΗ

## 2 ΒΛΑΒΕΣ ΣΕ ΓΕΦΥΡΕΣ ΤΟΥ ΟΔΙΚΟΥ ΔΙΚΤΥΟΥ ΜΕΤΑ ΤΟ ΣΕΙΣΜΟ ΤΗΣ ΘΕΣΣΑΛΙΑΣ ΤΟ 2021

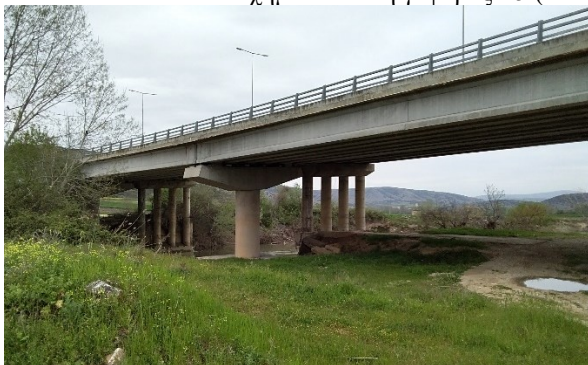
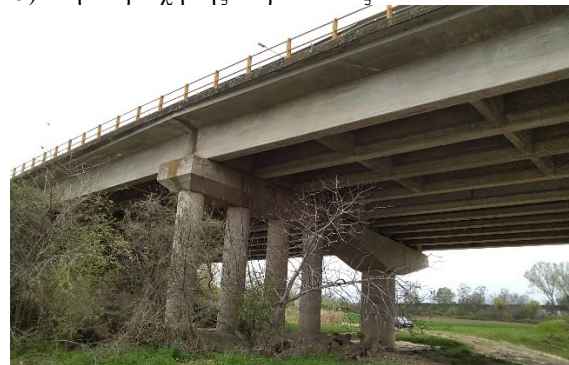
Σχήμα 2: Φωτογραφία της γέφυρας στην περιοχή Φαρκαδόνας μετά το σεισμό 03/03 και την πλημμύρα 23/03

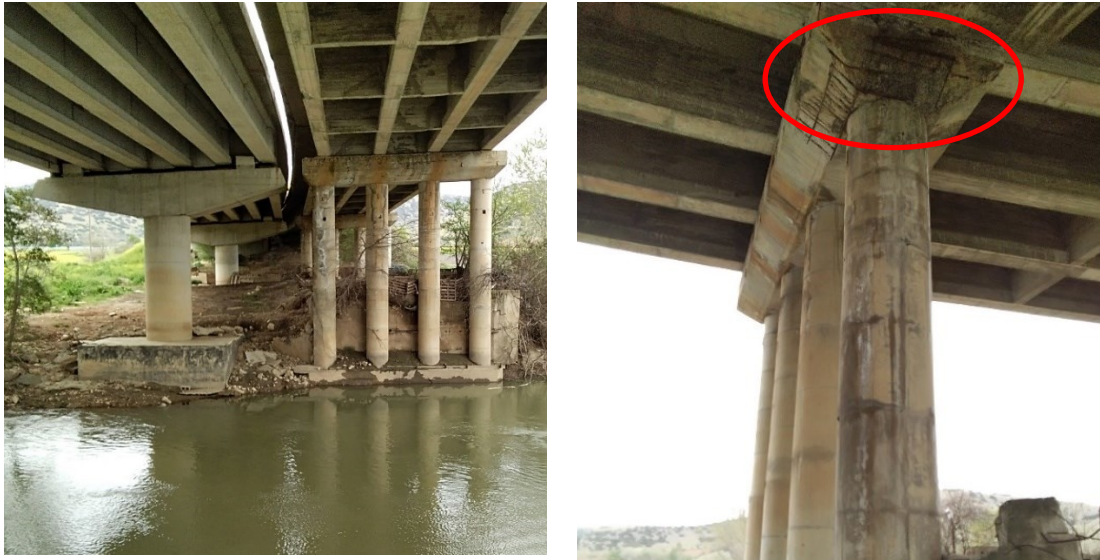
Οι βλάβες από την επιθεώρηση της γέφυρας μετά το σεισμό αναφέρονται λεπτομερώς στη συνέχεια και για τους δύο κλάδους Στο Σχήμα 3 είναι εμφανής η γήρανση των υλικών, η αποφλοιώση του σκυροδέματος επικάλυψης και η διάβρωση των οπλισμών λόγω οξείδωσης στον παλαιό κλάδο, βλάβες που δεν οφείλονται στο σεισμό αλλά στην επίδραση του έντονα διαβρωτικού περιβάλλοντος. Αντίστοιχες βλάβες δεν παρατηρούνται στον νεόδμητο κλάδο.

Σχήμα 3: Παλιός (με πολύστυλα βάθρα) και νέος (με μονόστυλα βάθρα) κλάδος της γέφυρας στην περιοχή της Φαρκαδόνας

Σε ότι αφορά στις σεισμικές βλάβες του *νεόδμητου κλάδου*, είναι εμφανές από τα Σχήματα 3 και 4 ότι ο νεότερος κλάδος δεν εμφανίζει σεισμικές βλάβες στα βάθρα και τα εφέδρανα στα οποία δεν αναπτύχθηκε μη-μόνιμη μετακίνηση ή διατμητική παραμόρφωση. Σημειώνεται ωστόσο ότι παρατηρείται σημαντική υποσκαφή στα μεσόβαθρα του νέου κλάδου που βρίσκονται στην κοίτη του ποταμού, η οποία προφανώς δεν οφείλεται στο σεισμό.

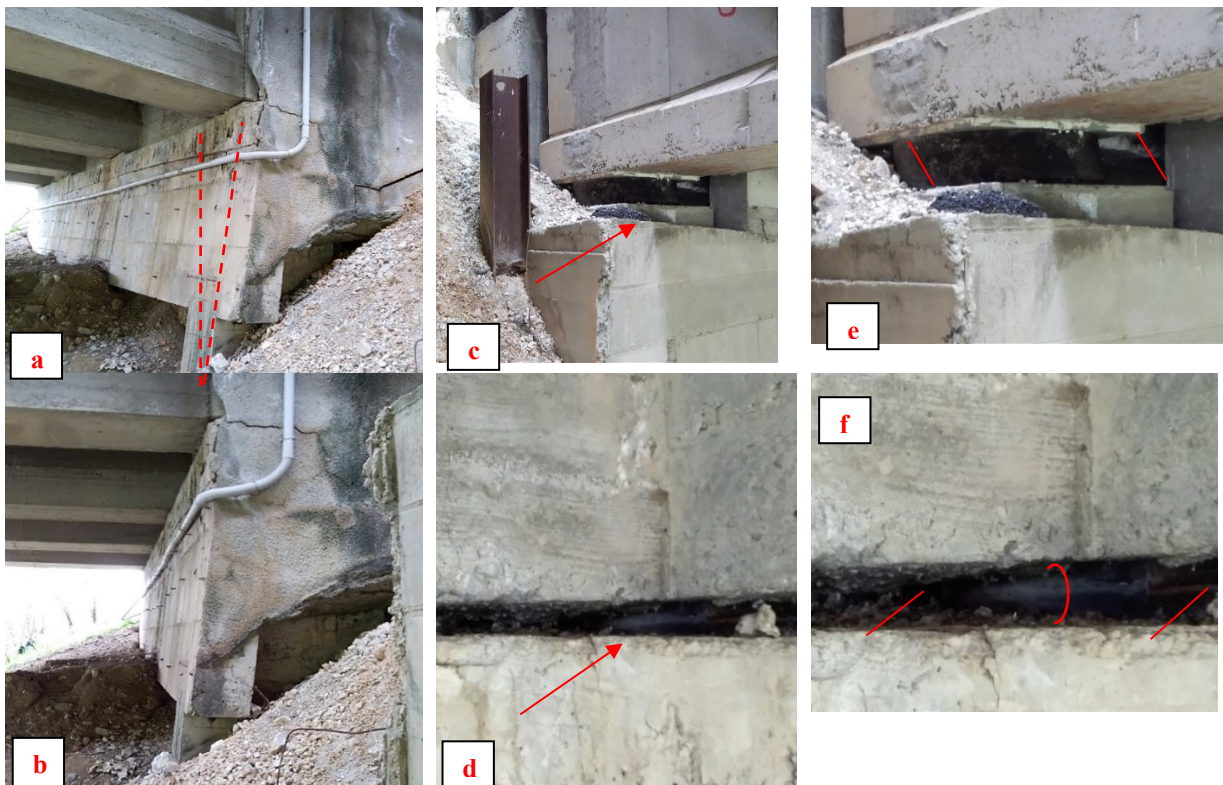
Σε ό,τι αφορά στις καταγεγραμμένες βλάβες του *παλαιότερου κλάδου*, αυτές είναι κυρίως βλάβες στη δοκό έδρασης (αποφλοιώση σκυροδέματος, αποκάλυψη οπλισμών, διάβρωση οπλισμών, κτλ.) (Σχήμα 4) και οφείλονται στο έντονα διαβρωτικό περιβάλλον. Σεισμικές βλάβες δεν καταγράφηκαν σε μεσόβαθρα και εφέδρανα μεσοβάθρων. Ωστόσο, μεσαίες έως σημαντικές βλάβες καταγράφηκαν στο ακρόβαθρο, τόσο στο σώμα του ακροβάθρου και τη θεμελίωσή του όπου παρατηρήθηκαν έντονες ρηγματώσεις και στρόφη θεμελίωσης (Σχήμα 6 (a), (b)), όσο και στα εφέδρανα στη θέση έδρασης στο ακρόβαθρα τα οποία εμφανίζουν μόνιμες διατμητικές παραμορφώσεις (Σχήμα 6(c), (e)) και σε μία περίπτωση σημαντική διατμητική παραμόρφωση, με σύσταση για αντικατάσταση του εφεδράνου (Σχήμα 6(d), (f)). Όπως και για τον νεότερο κλάδο σημειώνεται πως και στον παλιό κλάδο είναι εμφανής η υποσκαφή στη θεμελίωση, αποκαλύπτοντας μέρος του κεφαλόδεσμου. Συνεπώς είναι εμφανές ότι οι καταγεγραμμένες βλάβες είναι πιθανό να οφείλονται σε σεισμό και πλημμύρα, δηλαδή να οφείλονται σε επάλληλες φυσικές καταστροφές.

Σχήμα 6: Βλάβες στην περιοχή του ακροβάθρου και στα εφέδρανα έδρασης του καταστρώματος στο ακρόβαθρο

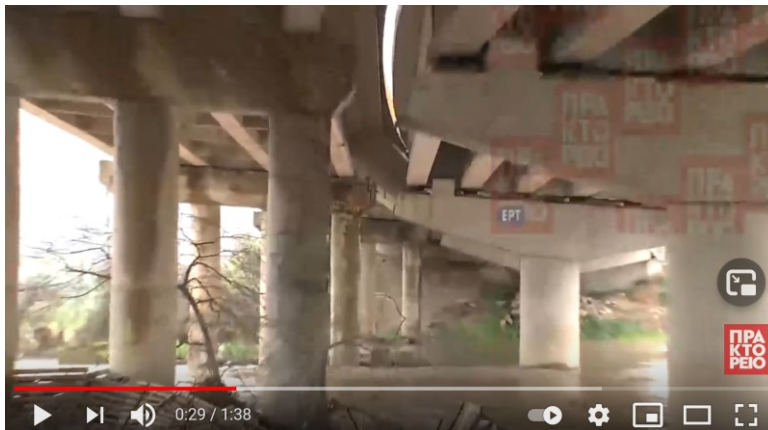
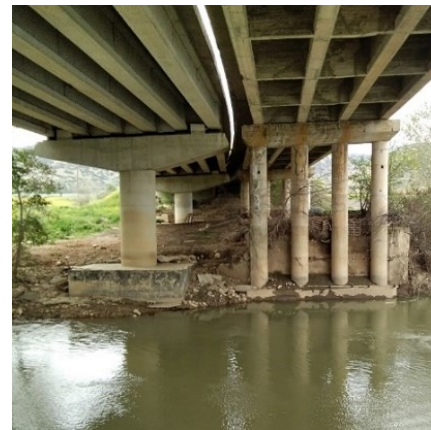
Όπως προαναφέρθηκε, μετά από έρευνα που πραγματοποιήθηκε, διαπιστώθηκε πως μετά το σεισμό στις 03/03/21, υπήρξε καταγεγραμμένη πλημμύρα στην περιοχή στις 23/03/21, στην οποία έγινε υπερχείλιση του Πηνειού ποταμού, μετατρέποντας τον κάμπο της Φαρκαδόνας σε λίμνη. Για τη συγκεκριμένη γέφυρα υπάρχει διαθέσιμο βίντεο στο οποίο φαίνεται η ορμητική ροή του ποταμού (<https://www.youtube.com/watch?v=WWE7CtmjqPw>) (Σχήμα 7) η οποία είχε προφανώς ως αποτέλεσμα την υποσκαφή των μεσοβάθρων και ενδεχομένως την απομάκρυνση τμήματος του επιχώματος και την υποσκαφή της θεμελίωσης στο ακρόβαθρο. Με βάση λοιπόν τα παραπάνω, οι καταγεγραμμένες βλάβες στη γέφυρα στην αυτοψία που πραγματοποιήθηκε στις 05/04/21, δηλαδή μετά το σεισμό **και** την πλημμύρα στην περιοχή, πρέπει να αποδοθούν και στις δύο φυσικές καταστροφές ερμηνεύοντας τις βλάβες που προκάλεσε η καθεμία ξεχωριστά και ενδεχομένως επηρεάζοντας σε έναν βαθμό η μια την άλλη παρότι μη σύγχρονες. Το αποτέλεσμα ωστόσο, το οποίο αφορά στην αποτίμηση της κατάστασης της γέφυρας τη στιγμή της αυτοψίας είναι οι βλάβες που καταγράφηκαν και παρουσιάστηκαν παραπάνω και πρέπει να αξιολογηθούν κατάλληλα για το σχεδιασμό των επεμβάσεων στη γέφυρα.

Σχήμα 7: Στιγμιότυπο τη στιγμή της πλημμύρας 23/03 και κατά την αυτοψία μετά από σεισμό και πλημμύρα (στις 05/04)
