# ΟΠΛΟΘΗΚΗ DE MILLY ΣΤΗΝ ΜΕΣΑΙΩΝΙΚΗ ΠΟΛΗ ΤΗΣ ΡΟΔΟΥ: ΑΠΟΤΙΜΗΣΗ ΒΛΑΒΩΝ – ΣΤΑΤΙΚΗ ΚΑΙ ΣΕΙΣΜΙΚΗ ΜΕΛΕΤΗ ΑΠΟΚΑΤΑΣΤΑΣΗΣ

Παρουσιάζεται η στατική και δυναμική ανάλυση της μεσαιωνικής οπλοθήκης de Milly στη Ρόδο με στόχο (α) την ερμηνεία και αποτίμηση των βλαβών και τη διερεύνηση του κυρίαρχου μηχανισμού αστοχίας, (β) την αξιολόγηση εναλλακτικών λύσεων στερέωσης του μνημείου και την αποκατάσταση της στατικής και σεισμικής του ευστάθειας και (γ) την οριστική μελέτη της πλέον ενδεδειγμένης λύσης η οποία συνίσταται στην κατασκευή εξωτερικών αντηρίδων με παράλληλη ενίσχυση της θεμελίωσης, τη συρραφή της λιθοδομής του θόλου και των περιμετρικών τοίχων, και την αποφυγή καθαιρέσεων.

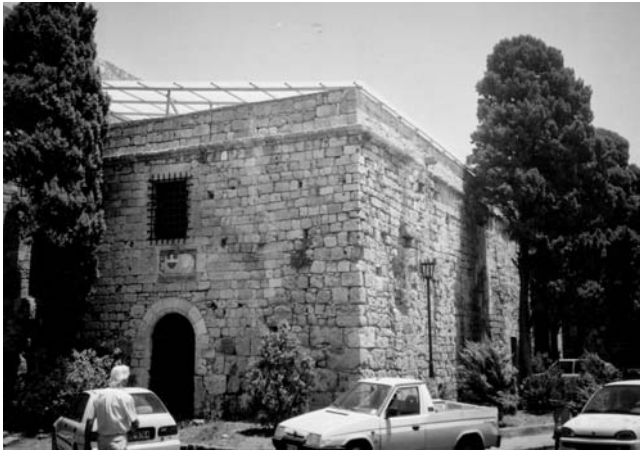
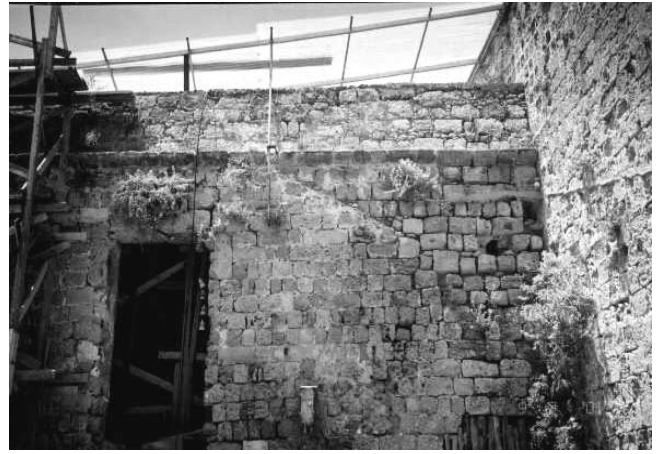
**Σχήμα 3:** Γενική άποψη του Θόλου (α,β). Εμφανείς ρηγματώσεις στον ανατολικό τοίχο (γ), εσωτερικά (δ) και στο επίπεδο του θόλου (ε,στ)
