# Στατική αναστήλωση του τόξου της δυτικής παρόδου του αρχαίου θεάτρου Φιλίππων

## 1 ΠΕΡΙΛΗΨΗ

Αντικείμενο τη παρούσας εργασίας αποτελεί η πρόταση στατικής αναστήλωσης του τόξου της δυτικής παρόδου του αρχαίου θεάτρου των Φιλίππων στην Καβάλα. Το υπό αναστήλωση τόξο συντίθεται από θολίτες οι οποίοι εδράζονται επί ολόσωμων πεσσών. Από τους δύο στηρίζοντες πεσσούς ο μιν βόρειος είναι σε καλή σχετικά κατάσταση και είναι σε θέση να μεταφέρει τα φορτία του τόξου ενώ ο νότιος παρουσιάζει ρηγματώσεις οι οποίες καθιστούν τη στήριξη του τόξου επισφαλή. Για το λόγο αυτό η αρχιτεκτονική μελέτη (συντάκτης Γ. Καραδέδος) πρότεινε την παράκαμψη του νότιου πεσσού κατά τη μεταφορά των φορτίων, με την τοποθέτηση ολόσωμου λίθινου γείσου, το οποίο αποτελεί την τελευταία στρώση του έξω από τον πεσσό τμήματος του τοίχου, από τον οποίο προβάλλει υπό μορφή επικράνου. Με τον τρόπο αυτό τα φορτία του τόξου μεταφέρονται στο γείσο και κατόπιν στον τοίχο. Προϋπόθεση της παράκαμψης του νότιου πεσσού αποτελεί η υλοποίηση κατασκευαστικού αρμού μικρού εύρους 2 – 3mm στην κεφαλή του πεσσού, κάτω από το γείσο. Η δημιουργούμενη εκκεντρότητα φόρτισης και η συνακόλουθη τάση για ανύψωση της ακραίας (νότιας) περιοχής το

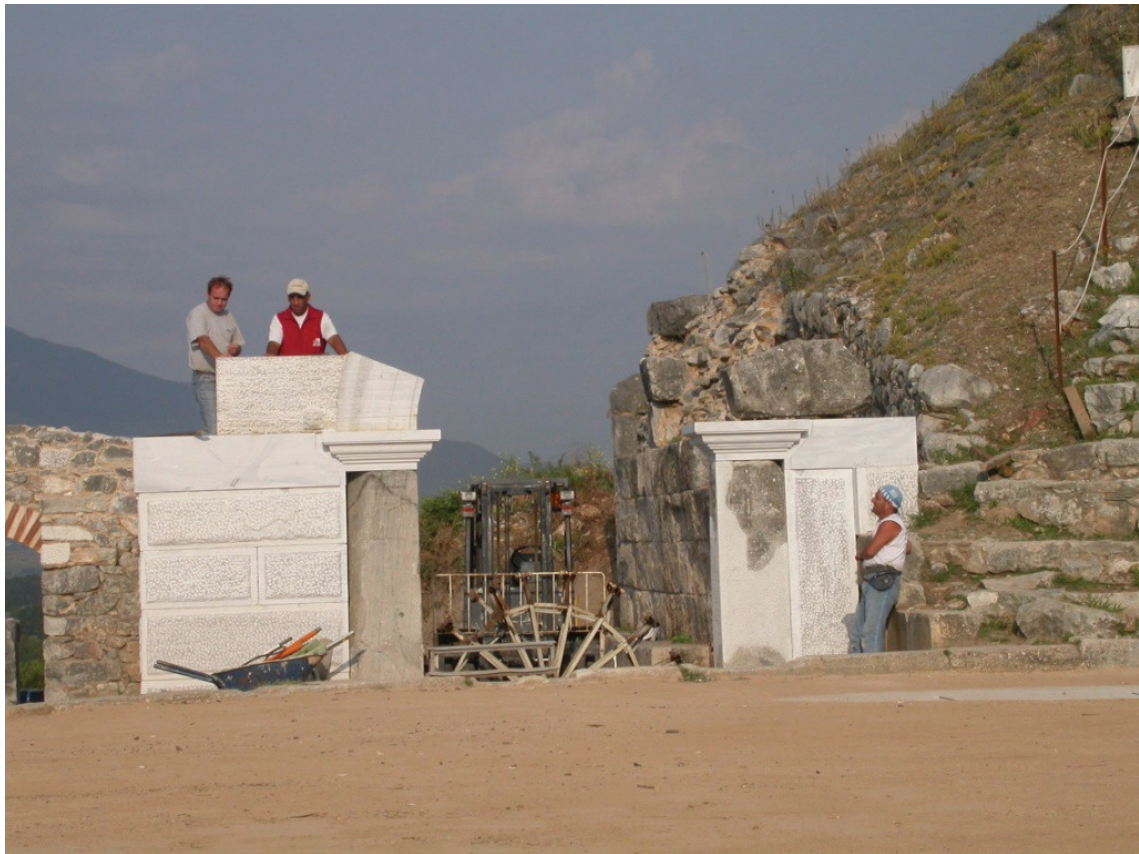
Φωτογραφία 9: Η έναρξη κατασκευής του τόξου. Ανατολική όψη. Αριστερά φαίνεται ο νότιος πεσσός

Για την ακριβή αναστήλωση του τόξου δόθηκαν λεπτομερή σχέδια για τα αρχιτεκτονικά μέλη που ανακατασκευάστηκαν από νέο μάρμαρο. Η επανατοποθέτηση των θολιτών έγινε με επαναληπτικές δοκιμές και μικρομετακινήσεις με τη βοήθεια ισχυρού και ευέλικτου ξυλοτύπου (Φωτ. 9 έως 12 και Σχήματα 13, 14).

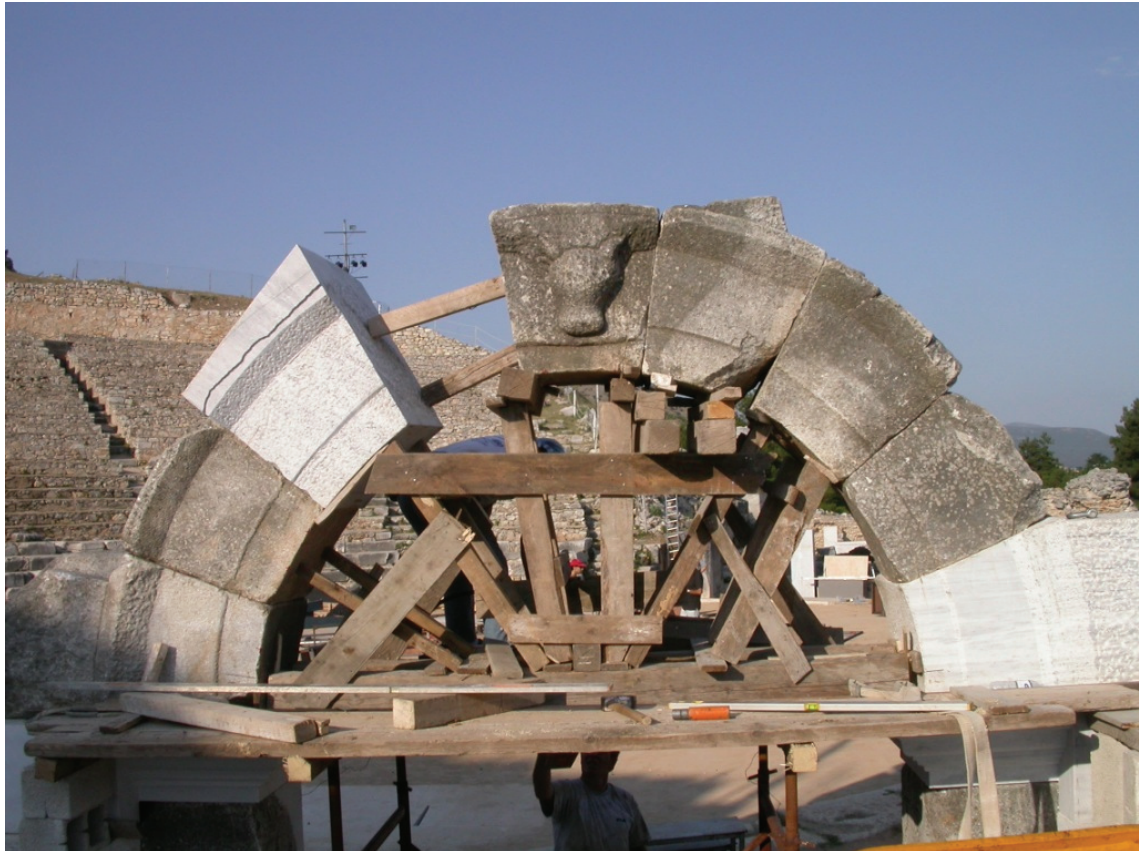
Φωτογραφία 10: Η εξέλιξη της κατασκευής του τόξου. Δυτική όψη

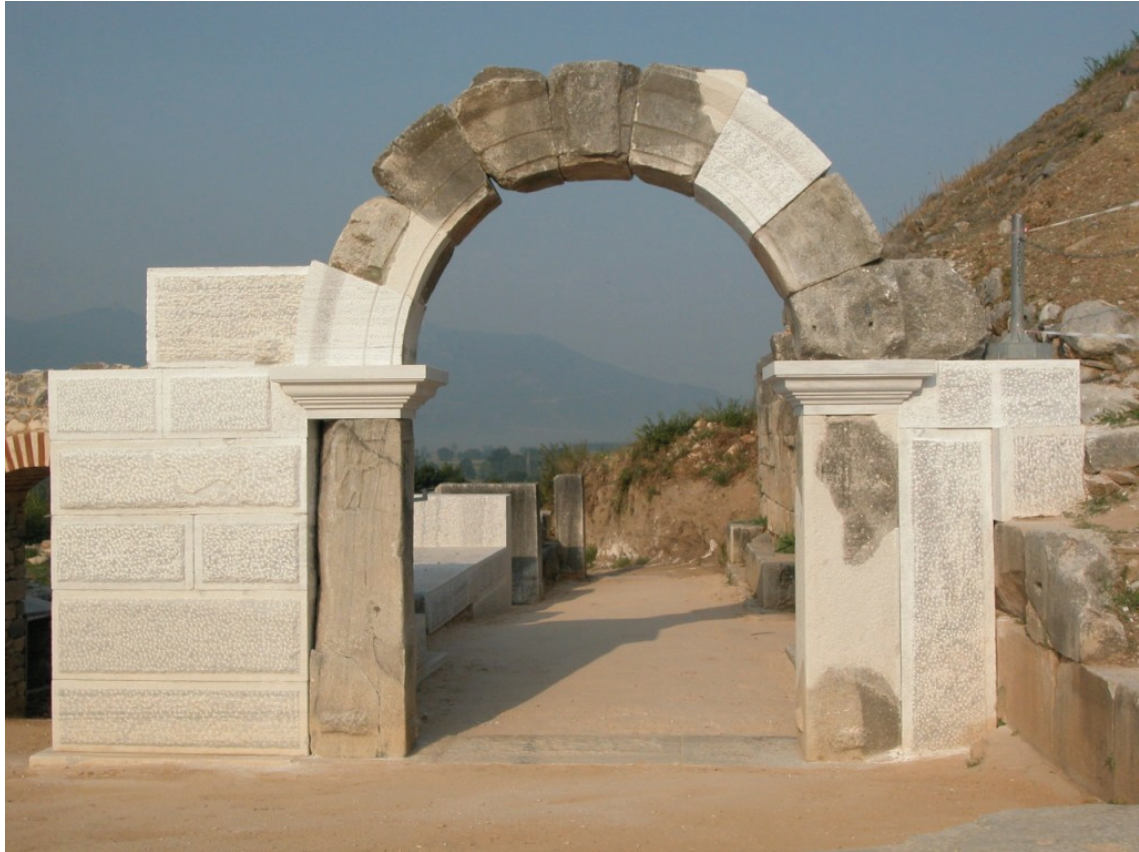
Φωτογραφία 11: Ολοκλήρωση του τόξου. Ανατολική όψη

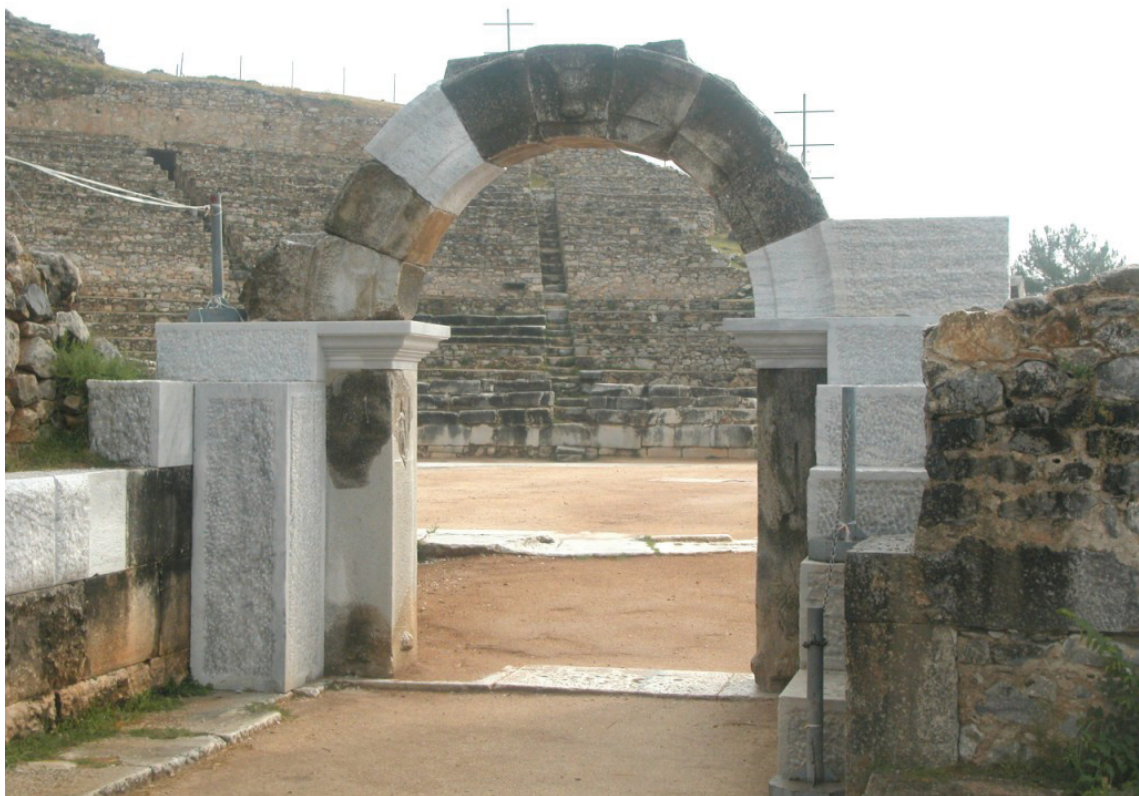
Φωτογραφία 12: Ολοκλήρωση του τόξου. Δυτική όψη
