## Συμπεριφορά γέφυρας στη Θεσσαλία σε περιβάλλον πολλαπλής διακινδύνευσης

### ΠΕΡΙΛΗΨΗ

## 2 ΒΛΑΒΕΣ ΣΕ ΓΕΦΥΡΕΣ ΤΟΥ ΟΔΙΚΟΥ ΔΙΚΤΥΟΥ ΜΕΤΑ ΤΟ ΣΕΙΣΜΟ ΤΗΣ ΘΕΣΣΑΛΙΑΣ ΤΟ 2021

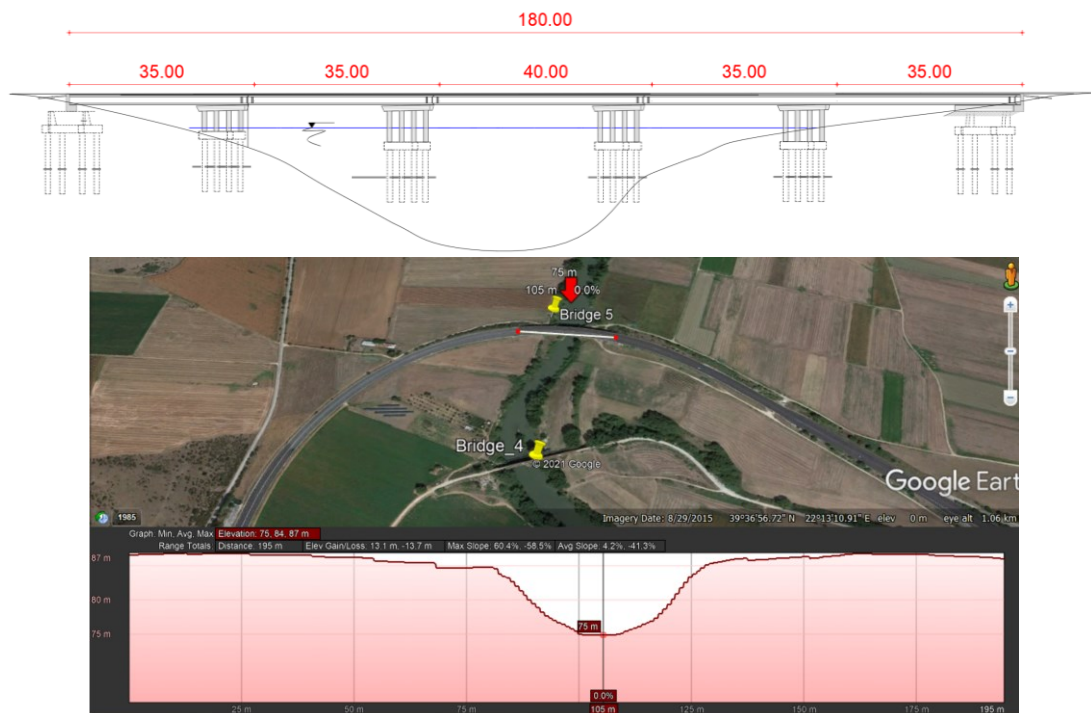
Σχήμα 9: Γέφυρα στην περιοχή της Φαρκαδόνας : Μετρήσεις και τοπογραφικό ανάγλυφο

Για τη διαμόρφωση του υπολογιστικού προσομοιώματος (Σχήμα 10) του παλαιού τμήματος χρησιμοποιήθηκαν μετρήσεις που έγιναν επιτόπου, μετρήσεις από το Google Earth (υψόμετρο με βάση την τοπογραφία κτλ., βλ. Σχήμα 9) ενώ έγιναν εύλογες παραδοχές με βάση κατασκευαστικές πρακτικές σε παρόμοιες γέφυρες (ποσοστό οπλισμού σε γέφυρες παρόμοιας ηλικίας με πολύστυλα κυλινδρικά βάθρα, κ.ά.). Η ποταμογέφυρα έχει 5 ανοίγματα τα οποία εδράζονται μέσω κοινών ελαστομεταλλικών εφεδράνων σε πολύστυλα μεσόβαθρα αποτελούμενα από 4 στύλους διαμέτρου 0.90m. Για τα βάθρα θεωρήθηκε σκυρόδεμα C16/20 και χάλυβας S400. Ο οπλισμός των βάθρων υπολογίστηκε θεωρώντας ανηγμένη τιμή  $\rho_i=0.002$  ενώ ο εγκάρσιος οπλισμός εκτιμήθηκε  $\Phi 10/200$ . Οι παραπάνω παραδοχές καθώς και οι ιδιότητες των εφεδράνων βασίζονται σε στοιχεία από ποταμογέφυρα με ίδιο στατικό σύστημα κατασκευασμένη το 1984.

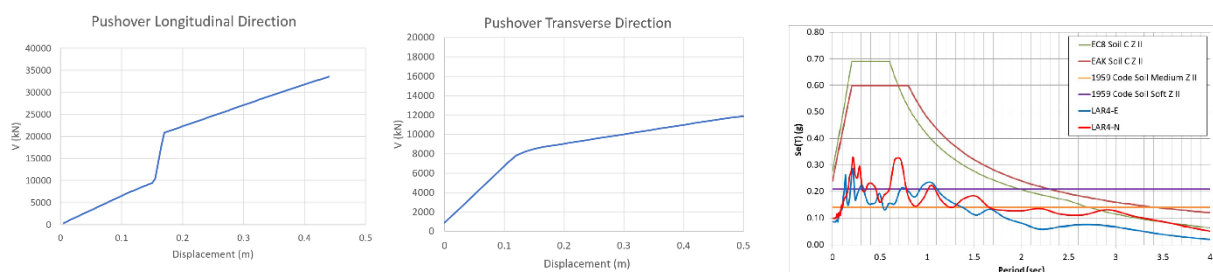
Σχήμα 11: Καμπύλες αντίστασης της γέφυρας στη διαμήκη και την εγκάρσια διεύθυνση και σύγκριση φασμάτων απόκρισης (ΙΤΣΑΚ-ΔΠΘ, 2021)

Οι καμπύλες αντίστασης της γέφυρας στις δύο διευθύνσεις παρουσιάζονται στο Σχήμα 11. Ο φορέας είναι πιο δύσκαμπτος στην εγκάρσια διεύθυνση, ενώ είναι εμφανής η αλλαγή στη δυσκαμψία του συστήματος μετά το κλείσιμο του αρμού στη διαμήκη διεύθυνση. Οι ιδιοπερίοδοι στη διαμήκη και στην εγκάρσια διεύθυνση είναι περίπου 1.95 s και 1.85 s αντίστοιχα.

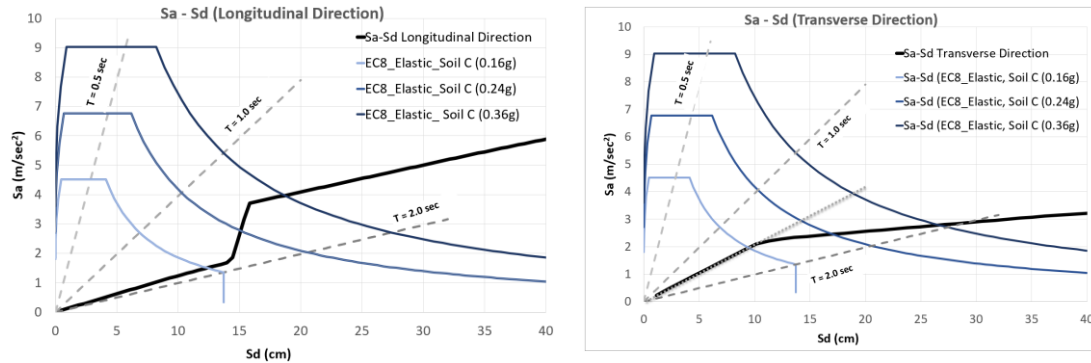
Σχήμα 12: Φάσματα  $S_a$ - $S_d$  της γέφυρας στη διαμήκη και την εγκάρσια διεύθυνση

Με βάση τη διαδικασία που περιγράφεται στον Ευρωκώδικα 8 (CEN, 2004) γίνεται η αναγωγή του πολυβάθμιου συστήματος της γέφυρας σε μονοβάθμιο και η χάραξη των καμπυλών αντίστασης του φορέα σε όρους  $S_a-S_d$ . Εφαρμόζεται η μέθοδος των φασμάτων απαίτησης-ικανότητας, προσδιορίζοντας τη στοχευόμενη μετακίνηση για έδαφος κατηγορίας C και  $a_g$  0,16g, 0,24g και 0,36g (Σχήμα 12). Σημειώνεται ότι η ιδιοπερίοδος του φορέα και στις δύο διευθύνσεις είναι μεγαλύτερες από τη γωνιακή περίοδο του φάσματος ( $T_c$ ), συνεπώς οι ελαστικές μετακινήσεις λαμβάνονται ίσες με τις ανελαστικές και μπορούν να χρησιμοποιηθούν τα ελαστικά φάσματα. Από το Σχήμα 11 είναι εμφανές ότι για  $T$ : 1.95~1.85 (sec) η τιμή της  $S_a(g)$  είναι περίπου 0.13. Όπως φαίνεται από το Σχήμα 12, για  $S_a(g) = 0.13$  η συμπεριφορά είναι ελαστική και στις δύο διευθύνσεις. Για να εισέλθει η γέφυρα στην ανελαστική περιοχή και να ξεκινήσουν

οι ανελαστικές παραμορφώσεις και ενδεχόμενες βλάβες η  $S_a(g)$  στη διαμήκη διεύθυνση θα έπρεπε να είναι τουλάχιστον ίση με 0.19 και στην εγκάρσια με 0.17 για τις ιδιοπεριόδους που αναφέρθηκαν παραπάνω.

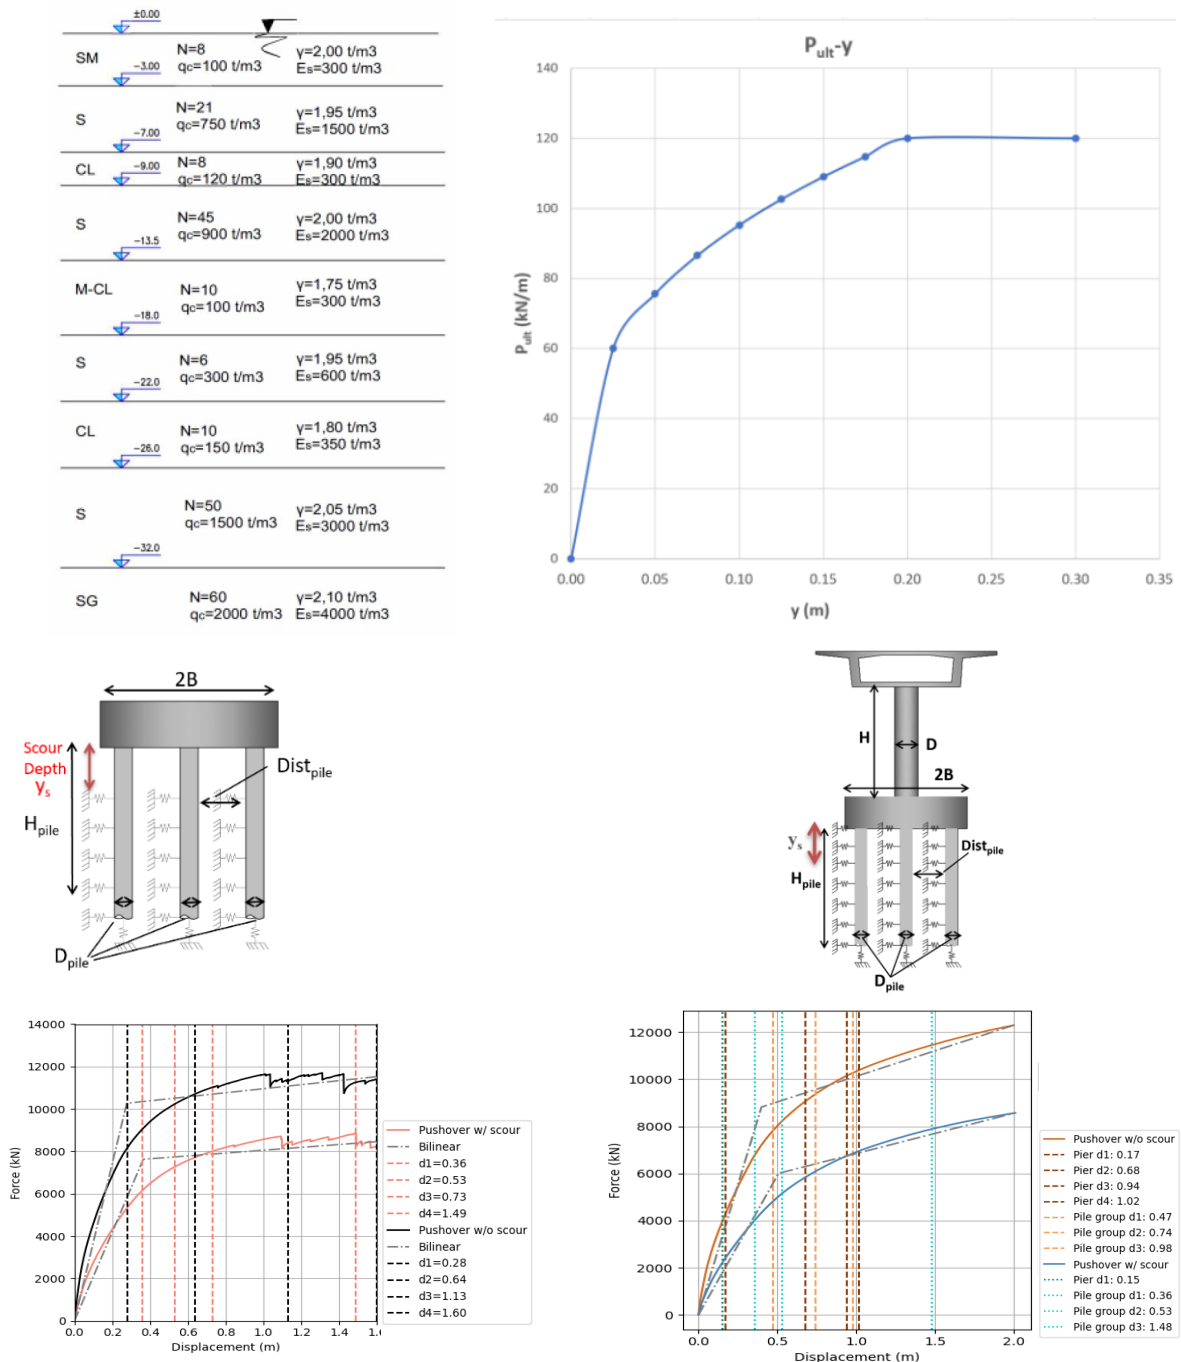
Σχήμα 14: Καμπύλες αντίστασης και τιμές κατωφλίου πασσαλοθεμελίωσης και υποσυστήματος βάθρου-θεμελίωσης με και χωρίς υποσκαφή.

Στο Σχήμα 14 παρουσιάζεται ενδεικτικά η καμπύλη αντίστασης τυπικής βαθιάς θεμελίωσης με πασσάλους και ο ορισμός των σταθμών βλάβης στο σύστημα βάθρου-πασσαλοθεμελίωσης (στο οποίο λαμβάνεται υπόψη τόσο η βλάβη της πασσαλοθεμελίωσης όσο και της ανωδομής) για τις περιπτώσεις με και χωρίς υποσκαφή. Παρουσιάζεται επίσης το εδαφικό προφίλ με βάση το οποίο υπολογίστηκαν τα ελατήρια δύναμης-μετακίνησης (p-y) καθ' ύψος των πασσάλων για την προσομοίωση της αλληλεπίδρασης εδάφους-κατασκευής. Σημειώνεται πως η επιρροή της υδραυλικής υποσκαφής στις τιμές κατωφλίων σταθμών βλάβης του υποσυστήματος του βάθρου γέφυρας είναι σημαντική, έχοντας ως αποτέλεσμα τη μείωση τόσο της αντοχής όσο και της δυσκαμψίας, όσο και την αλλαγή της ιεραρχίας των αστοχιών. Στην περίπτωση της ύπαρξης υποσκαφής η αστοχία των πασσάλων και όχι του βάθρου ορίζει την αστοχία του υποσυστήματος με αποτέλεσμα μικρότερες τιμές κατωφλίου και αντίστοιχα μεγαλύτερες τιμές πιθανότητας βλάβης στην ανάλυση σεισμικής τρωτότητας.
