Αξιολόγηση της σεισμικής καταγραφής του σεισμού στο Δυρράχιο της Αλβανίας το 2019 (M_w=6.4), μέσω της αποτίμησης σεισμικής συμπεριφοράς κτηρίου Ο/Σ

Λέξεις Κλειδιά: Σεισμός Αλβανίας, Ταχύς Οπτικός Έλεγχος, σεισμική αποτίμηση, σεισμικές βλάβες

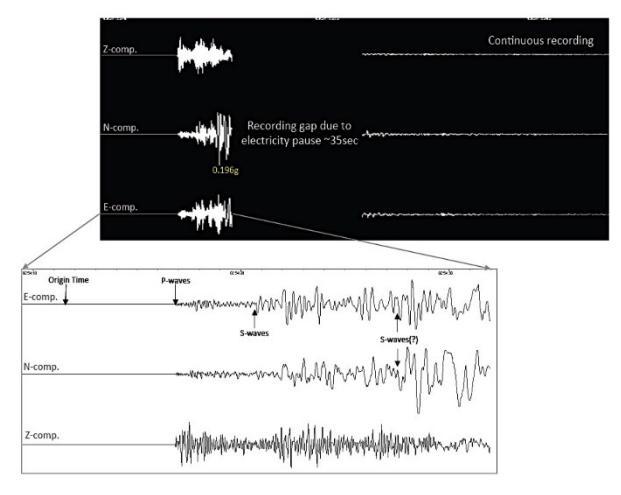
Σχήμα 1: Διακοπτόμενη καταγραφή του σεισμού του Δυρραχίου, σύμφωνα με την [1]

Η ισχυρή σεισμική κίνηση που καταγράφηκε στο σεισμολογικό σταθμό του Δυρραχίου δεν ήταν συνεχής, λόγω της διακοπής ρεύματος που έλαβε χώρα στην περιοχή τη στιγμή του σεισμού. Από τη διακοπτόμενη καταγραφή προτείνεται η χρήση του πρώτου τμήματος (~15sec), ενώ είναι απαραίτητο να διαπιστωθεί αν το τμήμα αυτό περιέχει την ισχυρή σεισμική κίνηση και πώς η χρήση του μπορεί να θεωρηθεί αξιόπιστη. Για το σκοπό αυτό πραγματοποιείται αρχικά επιλογή καταγραφών από διεθνείς βάσεις με συγκεκριμένα κριτήρια (μέγεθος, επικεντρική απόσταση), με στόχο τη σύγκριση σε όρους φασματικών τιμών και συχνοτικού περιεχομένου με το πρώτο τμήμα της διακοπτόμενης καταγραφής (15sec). Επιπρόσθετα, με δεδομένο ότι υπάρχουν καταγεγραμμένες βλάβες κτηρίων στο πλαίσιο των ταχέων οπτικών ελέγχων που πραγματοποιήθηκαν στην περιοχή μετά το σεισμό, προτείνεται ο έλεγχος της αξιοπιστίας του πρώτου τμήματος της διακοπτόμενης καταγραφής μέσω της σύγκρισης των καταγεγραμμένων βλαβών με τα αποτελέσματα αποτίμησης σεισμικής συμπεριφοράς κατασκευών. Η τελευταία πραγματοποιείται με τη χρήση ανελαστικής δυναμικής ανάλυσης (χρονοϊστορίας) και τη διαθέσιμη καταγραφή. Η σύγκριση των αποτελεσμάτων της ανάλυσης αποτίμησης με τις καταγεγραμμένες βλάβες του ΤΟΕ βοηθά στην ερμηνεία των βλαβών και επιβεβαιώνει την αξιοπιστία της καταγραφής μέσω της ταυτοποίησης της απόκρισης των κατασκευών σε αυτή. Για την πραγματοποίηση της σύγκρισης προτείνεται η εξέταση διαφορετικών αριθμητικών προσομοιωμάτων, με διαφορετικές παραδοχές προσομοίωσης (με και χωρίς την επιρροή τοιχοπληρώσεων, την αλληλεπίδραση εδάφους-κατασκευής, την κρούση με γειτονικά κτήρια, κτλ) ώστε να διερευνηθεί η επιρροή των παραδοχών προσομοίωσης στο αποτέλεσμα της σύγκρισης και να μειωθεί η επιστημική αβεβαιότητα που συναρτάται με την προσομοίωση της κατασκευής. Τα παραπάνω εφαρμόζονται σε ένα τυπικό 5όροφο κτήριο οπλισμένου σκυροδέματος (Ο/Σ) του Δυρραχίου, το οποίο αποτελεί προσθήκη κατ' επέκταση κτηρίων από τοιχοποιία (σειρά κτηρίων από τοιχοποιία κατά μήκος ενός τετραγώνου). Το κτίριο βρίσκεται σε κοντινή απόσταση (<500m) από το σταθμό καταγραφής. Δημιουργούνται αριθμητικά προσομοιώματα διαφορετικής ακρίβειας και παραδοχών προσομοίωσης για την αποτίμηση σεισμικής συμπεριφοράς του κτηρίου, το οποίο έχει σχεδιαστεί με βάση τους ισχύοντες κατά την περίοδο κατασκευής κανονισμούς της Αλβανίας. Παράλληλα, πραγματοποιείται αποτίμηση του ίδιου κτηρίου, σχεδιασμένου με βάση τους Ευρωκώδικες. Οι αναπτυσσόμενες βλάβες στα επιμέρους δομικά στοιχεία, όπως αυτές προκύπτουν από την ανάλυση και οι καταγεγραμμένες βλάβες από τον ΤΟΕ συγκρίνονται, αξιολογώντας την αξιοπιστία χρησιμοποίησης του πρώτου τμήματος της διακοπτόμενης καταγραφής και την προτεινόμενη προσέγγιση.

Η πόλη του Δυρραχίου βρίσκεται θεμελιωμένη σε έδαφος ρευστοποιήσιμο, κατηγορίας C ή D σύμφωνα με την κατηγοριοποίηση του Ευρωκώδικα 8. Όπως αναφέρθηκε, η διαθέσιμη καταγραφή (επιταχυνσιογραφήματα σε 3 συνιστώσες) προέρχονταν από το σταθμό του Δυρραχίου και δεν ήταν συνεχής καθώς μετά τα πρώτα 15sec υπήρξε διακοπή ρεύματος (Σχήμα 1). Οι καταγεγραμμένες τιμές PGA στις 3 συνιστώσες ήταν 0.192g (NS), 0.122 (EW) & 0.114g (Ζ). Όπως τεκμηριώθηκε σε προγενέστερη ερευνητική εργασία [1], η μέγιστη τιμή της

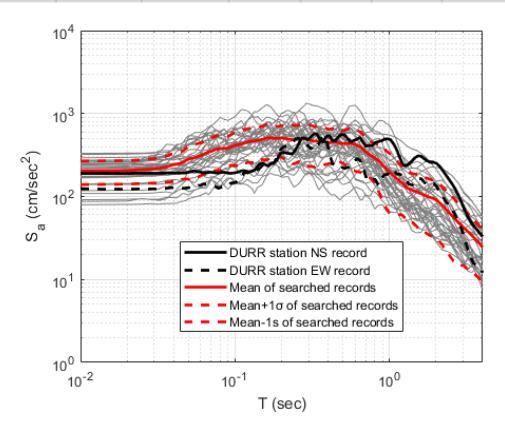
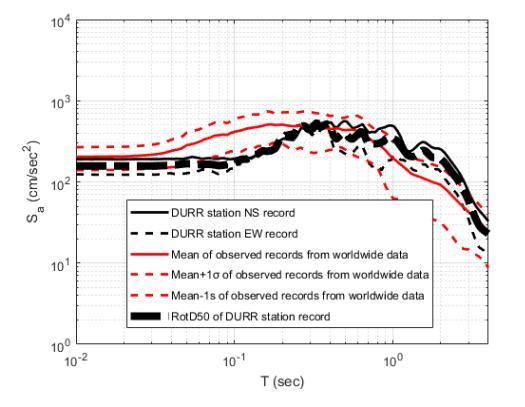
Σχήμα 2: Ελαστικό φάσμα των δύο συνιστωσών της καταγραφής του Δυρραχίου και σύγκριση με τα αντίστοιχα φάσματα απόκρισης των 19 καταγραφών εντός εύρους μ±1σ (1α). Σύγκριση με το γεωμετρικά μέσο φάσμα (GMRotI50) [2] (1β).

Τα φάσματα απόκρισης επιταχύνσεων (με τη θεώρηση 5% απόσβεσης) των επιλεγμένων επιταχυνσιογραφημάτων παρουσιάζονται στο Σχήμα 2α με γκρι χρώμα, με τη μέση τιμή τους $(\mu) \pm \mu$ ία τυπική απόκλιση (σ). Παρατηρείται ότι εντός του εύρους $(\mu \pm 1\sigma)$ των 19 καταγραφών, το μέσο φάσμα συγκρίνεται ικανοποιητικά με τα αντίστοιχα φάσματα των δύο οριζόντιων συνιστωσών της καταγεγραμμένης κίνησης (του πρώτου τμήματός της) στις δύο διευθύνσεις (NS και EW), κυρίως στην περιοχή του πλατώ των επιταχύνσεων η οποία είναι και πλέον σημαντική για την απόκριση των περισσοτέρων κατασκευών περιλαμβανομένης και αυτής που μελετάται στην παρούσα εργασία. Η σύγκριση βελτιώνεται περισσότερο, όταν χρησιμοποιείται το γεωμετρικά μέσο φάσμα (GMRotI50) [2] το οποίο είναι ανεξάρτητο της διεύθυνσης του επιταχυνσιογραφήματος (Σχήμα 2β). Με βάση τη σύγκριση αυτή προκύπτει το συμπέρασμα πως το φάσμα της (μη συνεχούς) καταγραφής είναι σε καλή σύμπτωση με το μέσο φάσμα σεισμών επιλεγμένων με συμβατά κριτήρια και πως το συχνοτικό περιεχόμενο του πρώτου τμήματος της διακοπτόμενης καταγραφής είναι το αναμενόμενο. Συνεπώς, μπορεί σε πρώτο επίπεδο να ειπωθεί πως η ισχυρή σεισμική κίνηση καταγράφηκε στα πρώτα 15sec και πως είναι ορθή και αξιόπιστη η χρήση του πρώτου τμήματος της καταγραφής για την αποτίμηση σεισμικής συμπεριφοράς. Ωστόσο, το τελευταίο συμπέρασμα απαιτεί επιπλέον και σύγκριση των αποτελεσμάτων αποτίμησης με τις καταγεγραμμένες βλάβες μετά το σεισμικό γεγονός.

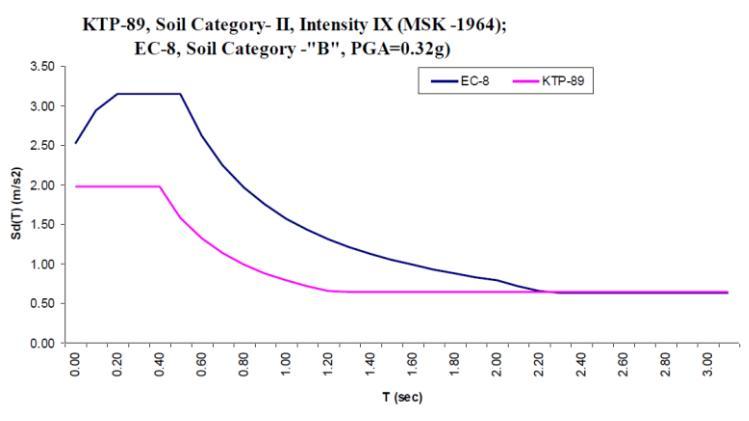
Σχήμα 3 : Φάσμα σχεδιασμού σύμφωνα με τον ΚΤΡ-89 και τον ΕC8 [6].

Στο Σχήμα 3, παρουσιάζεται ενδεικτικά η σύγκριση του φάσματος του Ευρωκώδικα και του Αλβανικού κανονισμού KTP-89 [4] για έδαφος κατηγορίας B, PGA 0.32g, συντελεστή

σπουδαιότητας 1.0 και συντελεστή συμπεριφοράς q=3. Είναι εμφανές πως οι επιταχύνσεις σχεδιασμού με βάση τον ισχύοντα Αλβανικό κανονισμό, είναι μικρότερες από τις αντίστοιχες του Ευρωκώδικα. Σημειώνεται πως η επιτάχυνση 0.192g η οποία καταγράφηκε (σε μαλακό έδαφος) στο σταθμό του Δυρραχίου, είναι μικρότερη από την επιτάχυνση 0.27g στο βράχο που προδιαγράφεται για την περιοχή του Δυρραχίου (ΙΧ ένταση), η οποία είναι εν γένει μεγαλύτερη λόγω του εδαφικού προφίλ. Συνοψίζοντας, με βάση τα παραπάνω, διαπιστώνεται πως τα κτίρια σχεδιάστηκαν για μικρότερη σεισμική τέμνουσα σε σύγκριση με τον Ευρωκώδικα 8, ωστόσο η PGA ήταν χαμηλότερη από την αναμενόμενη με πιθανότητα υπέρβασης 10% στα 50 χρόνια σύμφωνα με τον ισχύων κανονισμό.

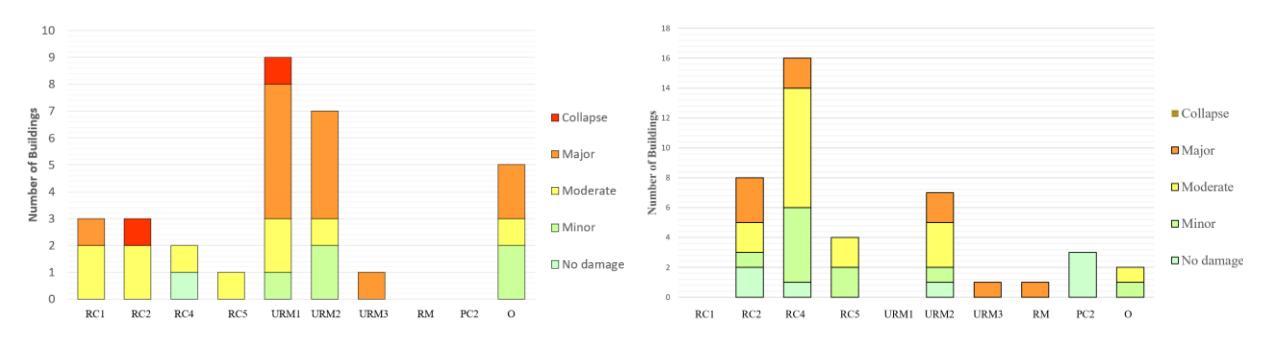
Σχήμα 4 : Στατικό σύστημα και στάθμη βλάβης των κτηρίων που επιθεωρήθηκαν [2] για κτήρια με λιγότερους (αριστ.) ή περισσότερους από 5 ορόφους (δεξιά).

Τα συγκεντρωτικά αποτελέσματα του ταχέως οπτικού ελέγχου παρουσιάζονται στο Σχήμα 4, όπου συσχετίζεται ο βαθμός βλάβης (κλιμακωτά για κτήρια που δεν παρουσίασαν βλάβες μέχρι και κτήρια τα οποία κατέρρευσαν) με το στατικό σύστημα, και τον αριθμό των ορόφων. Λεπτομερέστερη αναφορά και ερμηνεία υπάρχει στις αντίστοιχες εκθέσεις [3] και [4]. Το πιο σύνηθες δομικό σύστημα που καταγράφηκε για κτήρια χαμηλά έως μέσου ύψους (αριθμός ορόφων<5) ήταν η άοπλη τοιχοποιία (URM1) και η άοπλη τοιχοποιία με πλάκες Ο/Σ (URM2). Αντίστοιχα, τα κτήρια μέσου ύψους μέχρι πολυώροφα (αριθμός ορόφων ≥5), ήταν στην πλειονότητά τους κτήρια Ο/Σ σχεδιασμένα με παλιούς (RC2) και σύγχρονους (RC4) κανονισμούς. Πρέπει να αναφερθεί ότι τα περισσότερα κτήρια στην πόλη του Δυρραχίου, ήταν μέσου ύψους έως πολυώροφα. Η πλειονότητα των μεσαίων έως ψηλών κτηρίων Ο/Σ που

σχεδιάστηκαν με σύγχρονους κανονισμούς (RC4) παρουσίασαν μικρές έως μέσες βλάβες, ενώ αυτά που ήταν σχεδιασμένα με παλαιούς κανονισμούς (RC2) καθώς και τα κτήρια από τοιχοποιία με πλάκες Ο/Σ (URM2), όπως αναμενόταν, μέσες έως σημαντικές βλάβες. Τα κτήρια Ο/Σ χαμηλού έως μέσου ύψους τα οποία είχαν σχεδιαστεί με σύγχρονους κανονισμούς, εμφάνισαν μικρές βλάβες [4].

Σχετικά με τον βαθμό βλάβης που καταγράφηκε στον ταχύ οπτικό έλεγχο, σημειώνεται πως τόσο τα χαμηλού έως μέσου ύψους κτήρια όσο και τα μέσου ύψους έως πολυώροφα κτήρια εμφάνισαν κυρίως αστοχίες τοιχοπληρώσεων εντός και εκτός επιπέδου, ενώ η αστοχία εντός επιπέδου ήταν πιο συχνή για τα χαμηλά κτήρια. Η καμπτική αστοχία υποστυλωμάτων Ο/Σ ήταν η πιο συχνή μορφή αστοχίας που παρατηρήθηκε σε κτήρια μέσου ύψους και στα πολυώροφα κτήρια, ενώ η διατμητική αστοχία και η αστοχία κοντού υποστυλώματος καταγράφηκε συχνότερα σε χαμηλά έως μέσου ύψους κτήρια, όπως αναμενόταν (Σχήμα 5). Συνολικά, η στάθμη και η έκταση των βλαβών που αναπτύχθηκε μπορούν να χαρακτηριστούν δυσανάλογες με τη σεισμική ένταση.

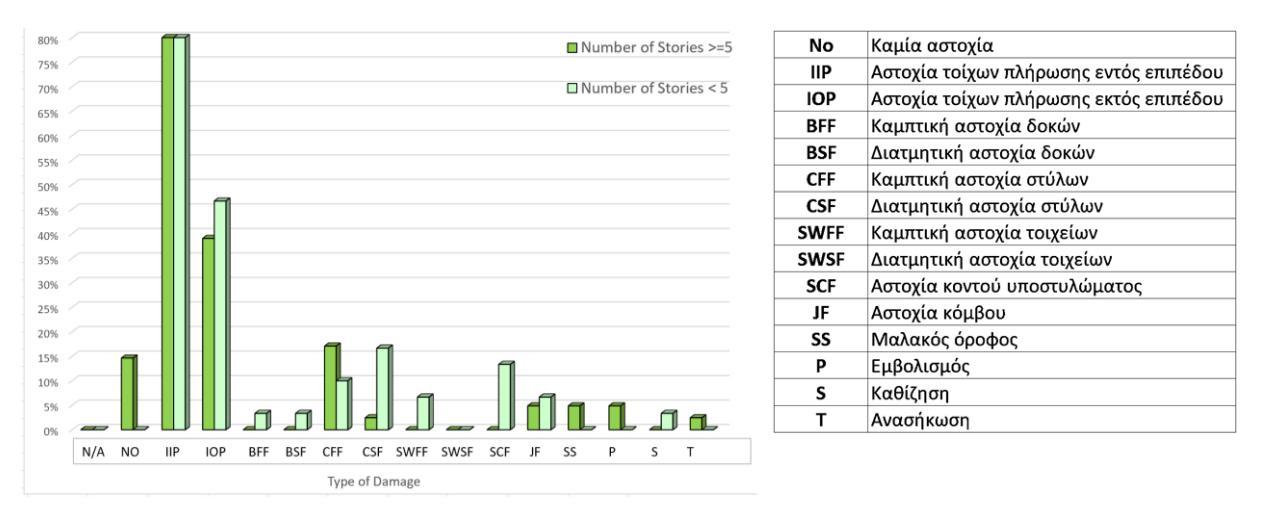
Σχήμα 5 : Παθολογία των κτηρίων που επιθεωρήθηκαν [2].

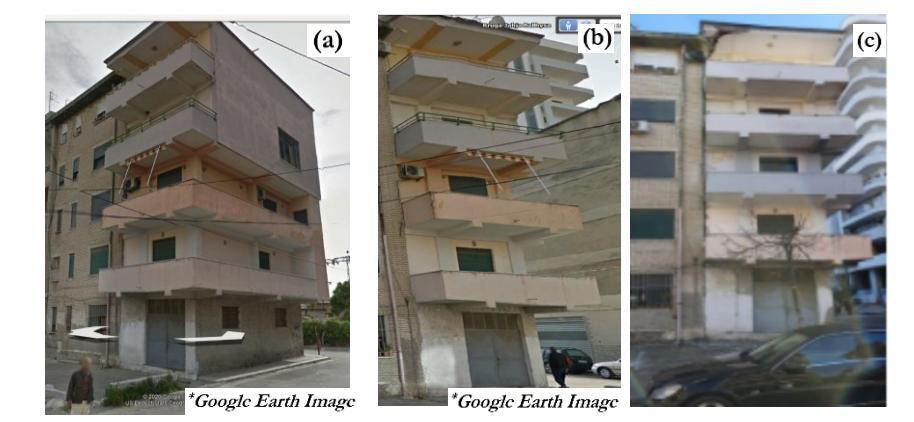
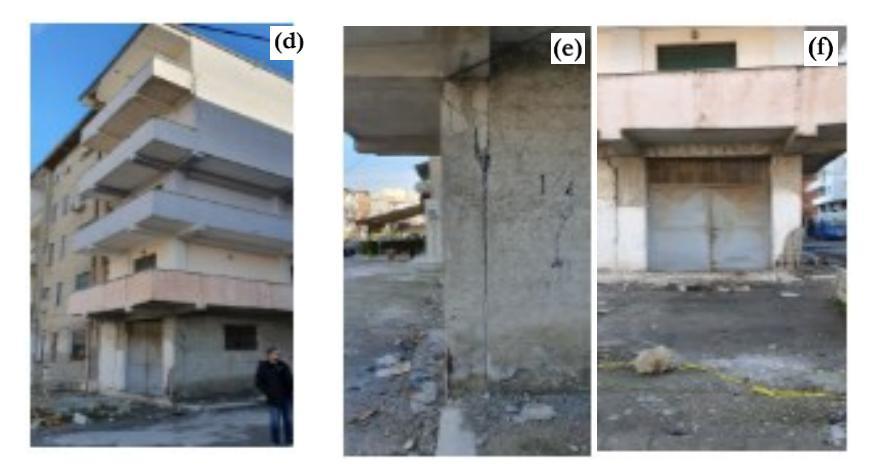
Το κτήριο επιθεωρήθηκε εξωτερικά, καθώς δεν ήταν δυνατή η είσοδος στο εσωτερικό. Παρατηρήθηκαν μέσες έως σημαντικές βλάβες με εμφανή και εκτεταμένη αποφλοίωση σκυροδέματος επικάλυψης στη βάση του υποστυλώματος (Σχήμα 6-(e),(f)), λυγισμός του διαμήκους οπλισμού και διατμητική αστοχία στα υποστυλώματα του ισογείου, και μόνιμες μετατοπίσεις (Σχήμα 6-(e)). Η αποκόλληση των τοιχοπληρώσεων είναι εμφανής σε αρκετές περιπτώσεις (Σχήμα 6-(c), (d), (e), (f)) καθώς και οι ρωγμές εντός επιπέδου (Σχήμα 6-(c), (e)). Επιπλέον, παρατηρείται διάβρωση του διαμήκους και εγκάρσιου οπλισμού (Σχήμα 6-(e), (f)), γεγονός που υποβάθμισε τη σεισμική ικανότητα των υποστυλωμάτων. Θα πρέπει να σημειωθεί πως οι κόμβοι δοκών και υποστυλωμάτων είχαν γενικώς καλή απόκριση με μικρές καμπτικές ρωγμές και παραμορφώσεις κυρίως στο ισόγειο (Σχήμα 6-(f)). Η πλάκα οροφής κατέρρευσε μερικώς λόγω της επαφής και κρούσης του κτηρίου με το παρακείμενο κτήριο.

Σχήμα 6 : Φωτογραφίες του 5όροφου κτηρίου που επιθεωρήθηκε

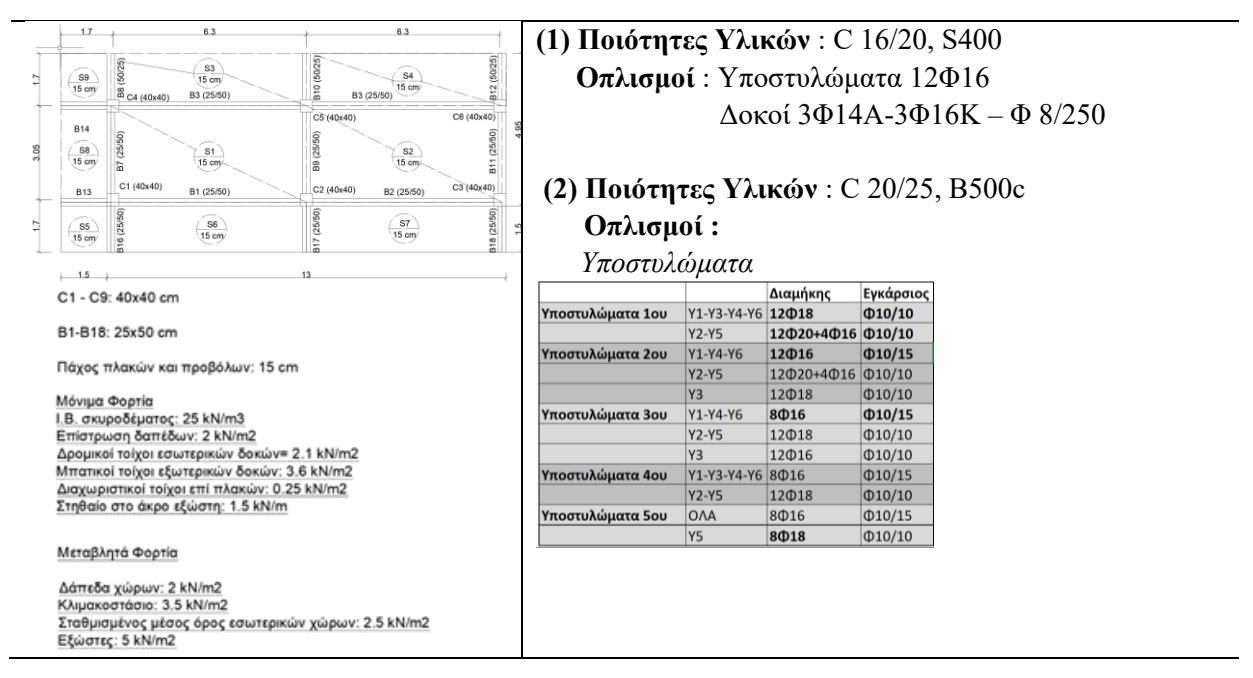
Σχήμα 7 : Ιδιότητες υλικών και οπλισμού του 5όροφου κτηρίου

Για το 5όροφο κτήριο που επιθεωρήθηκε, συλλέχθηκαν γεωμετρικά στοιχεία και στοιχεία ποιότητας υλικών και όπλισης δομικών στοιχείων για τη διαμόρφωση των αριθμητικών προσομοιωμάτων και τη διενέργεια αναλύσεων για την καταγραφή του σταθμού του Δυρραχίου. Καθώς δεν υπήρχαν διαθέσιμα τα σχέδια και η μελέτη του κτιρίου, ο οπλισμός των δομικών στοιχείων που θεωρήθηκε ήταν κατά προσέγγιση, σύμφωνα με συστάσεις μηχανικών της περιοχής σχετικά με την όπλιση δομικών στοιχείων σχεδιασμένων με τον KTP.N2-89 (Σχήμα 7- περίπτωση 1). Επιπλέον, πραγματοποιήθηκε διαστασιολόγηση της ίδιας (γεωμετρικά) κατασκευής με βάση τις -πιο αυστηρές σε σχέση με τον KTP.N2-89- διατάξεις των Ευρωκωδίκων (θεωρώντας a_g=0.27g) και ακολούθησε αποτίμηση της συμπεριφοράς για την καταγραφή του Δυρραχίου (Σχήμα 7- περίπτωση 2) για την ανάδειξη της διαφοράς της συμπεριφοράς των δύο κατασκευών στο συγκεκριμένο σεισμό και της ανάγκης αναθεώρησης των ισχυόντων κανονισμών στην περιοχή.

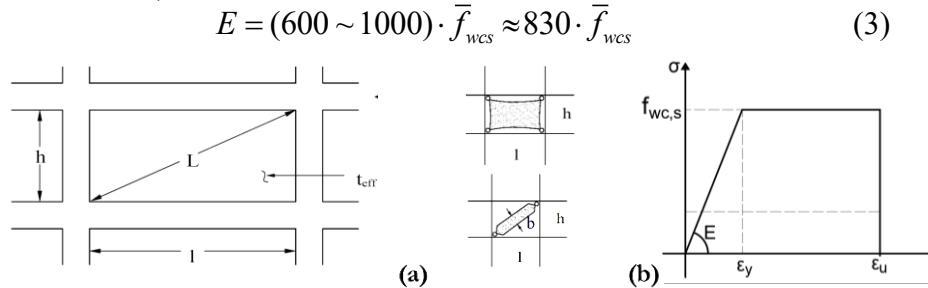
Σχήμα 8 : Προσομοίωση τοιχοπληρώσεων με βάση τον κανονισμό επεμβάσεων (ΚΑΝΕΠΕ, 2017).

όπου $k \approx 0.45$ μια εμπειρική τιμή, $f_{bc} = 2.2MPa$ η θλιπτική αντοχή του πλίνθου και $f_{mc} = 5MPa$ η εφελκυστική αντοχή του κονιάματος. Το μέτρο ελαστικότητας υπολογίστηκε από τη σχέση (3) ενώ η παραμόρφωση διαρροής ε_y ορίστηκε σύμφωνα με το Σχήμα 8 (εδώ λαμβάνεται ε_u=0.002).

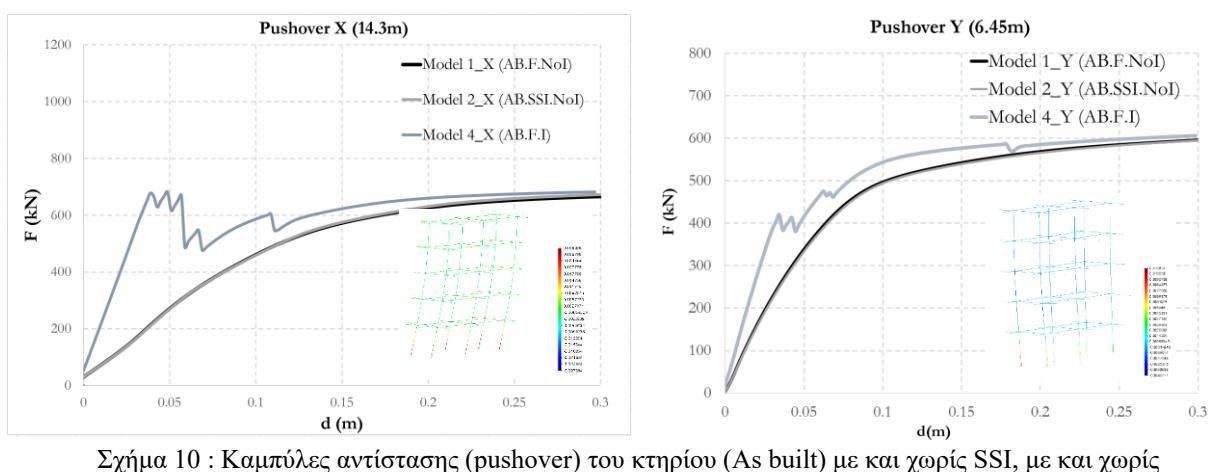
Αρχικά διενεργείται ανελαστική στατική (pushover) ανάλυση και χαράσσονται οι καμπύλες ικανότητας (pushover curves) στις δύο διευθύνσεις. Όπως φαίνεται στο Σχήμα 10 η επιρροή των τοιχοπληρώσεων, είναι σημαντική (όπως ήταν αναμενόμενο) και στις δύο διευθύνσεις, τόσο στην αντοχή όσο και στη δυσκαμψία του συστήματος, ενώ μειώνεται με τη διαδοχική αστοχία των τοιχοπληρώσεων. Είναι επίσης εμφανής η διαφορετική μορφή της καμπύλης, η οποία οφείλεται στη διαδοχική αστοχία και τις βλάβες στις τοιχοπληρώσεις του πλαισίου. Οι πλαστικές αρθρώσεις αναπτύσσονται πρώτα στις δοκούς και στη βάση των υποστυλωμάτων ισογείου, για μετακινήσεις μεγαλύτερες από 0.1m ενώ η αστοχία των τοιχοπληρώσεων ξεκινά από

τοιχοπληρώσεις

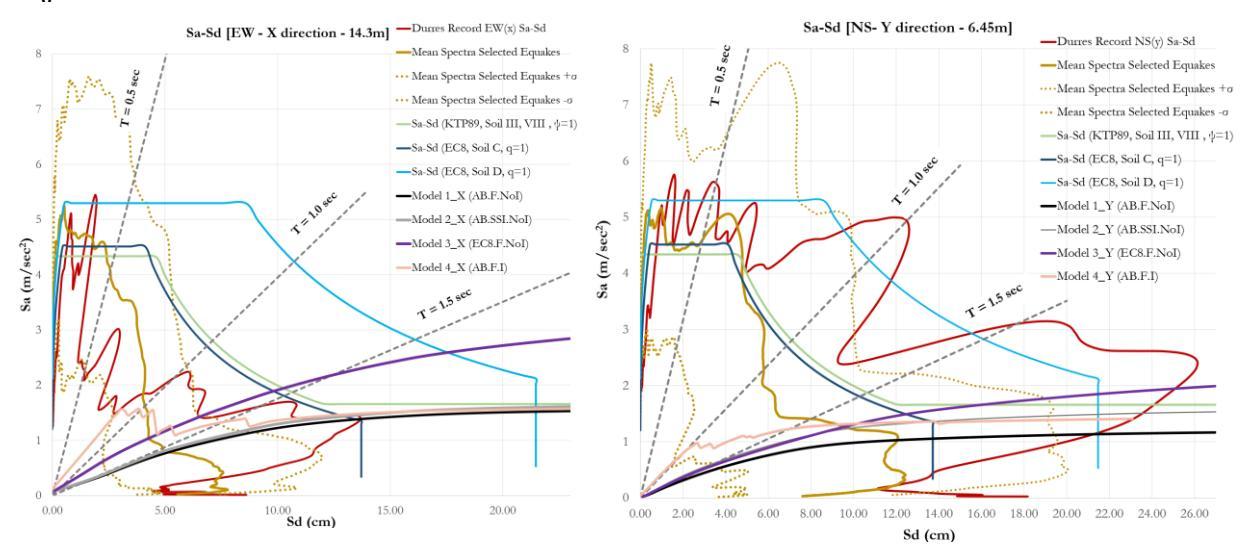
Σχήμα 11 : Φάσμα απαίτησης-ικανότητας (ADRS) για την EW(x) διεύθυνση (αριστερά) και την NS(y) διεύθυνση (δεξιά)

Με βάση τα αποτελέσματα της ανελαστικής στατικής ανάλυσης, τα οποία εκφράζονται σε όρους φασματικής επιτάχυνσης (S_a) – φασματικής μετακίνησης (S_d), δημιουργείται το φάσμα απαίτησης-ικανότητας (ADRS). Στο Σχήμα 9 παρουσιάζεται σύγκριση του φάσματος απαίτησης-ικανότητας με τα αντίστοιχα του Ευρωκώδικα 8 [8], του ισχύοντος Αλβανικού κανονισμού, της καταγραφής του σεισμού στο σταθμό του Δυρραχίου και των καταγραφών που επιλέχθηκαν από τις βάσεις δεδομένων (+/- 1σ). Σημειώνεται πως για την παρουσίαση των συγκριτικών διαγραμμάτων ανά διεύθυνση, λήφθηκε υπόψη και ο προσανατολισμός του κτηρίου.

Σε ό,τι αφορά στη σεισμική απαίτηση, είναι εμφανές ότι το φάσμα ADRS της συνιστώσας EW του σεισμού έχει χαμηλότερες τιμές από το αντίστοιχο του Ευρωκώδικα και του Αλβανικού κανονισμού, εκτός από το εύρος περιόδων 0.15~0.3sec στο οποίο παρατηρείται υπέρβαση. Σημειώνεται ότι το ADRS φάσμα της συνιστώσας EW της καταγραφής του σταθμού του Δυρραχίου, είναι συμβατό με το μέσο φάσμα των καταγραφών που επιλέχθηκαν από τις βάσεις δεδομένων. Ωστόσο, από το Σχήμα 11-δεξιά, προκύπτει πως το ADRS φάσμα της συνιστώσας NS της καταγραφής του σταθμού του Δυρραχίου υπερβαίνει το αντίστοιχο των κανονισμών καθώς και το μέσο φάσμα των καταγραφών που επιλέχθηκαν από τις βάσεις δεδομένων. Η

υπέρβαση είναι εμφανής σε όλο το εύρος ιδιοπεριόδων και περισσότερο για T>0.7sec. Με βάση τη συγκρίσεις των ADRS φασμάτων των δύο συνιστωσών των καταγραφών προκύπτει το συμπέρασμα πως η καταγραφή, παρά το γεγονός ότι δεν είναι πλήρης λόγω της διακοπής ρεύματος κατά την καταγραφή, περιλαμβάνει το κομμάτι της ισχυρής σεισμικής κίνησης.

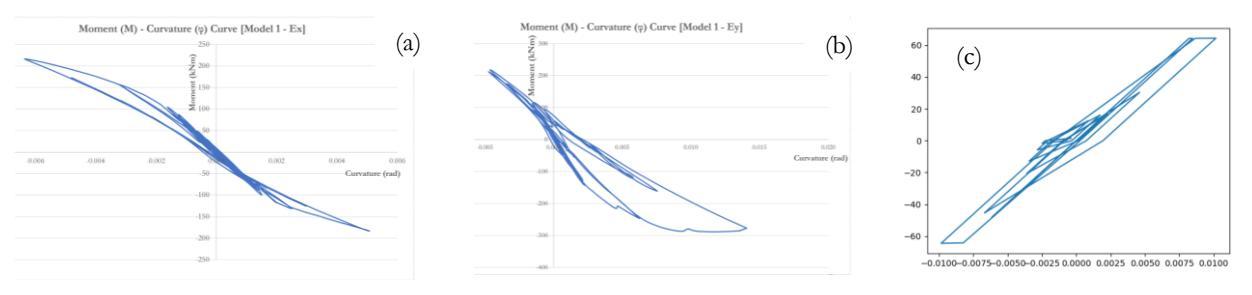
Σχήμα 12 : Υστερητική συμπεριφορά στη βάση υποστυλώματος (a,b) και τοιχοπλήρωσης (c) για το προσομοίωμα 1 και την καταγραφή Δυρραχίου

Η υστερητική συμπεριφορά στη βάση ενός υποστυλώματος φαίνεται ενδεικτικά στο Σχήμα 12 (a,b). Από τα αποτελέσματα ανελαστικής ανάλυσης, προκύπτει πως έχουμε ανάπτυξη ανελαστικής συμπεριφοράς, ενώ η απαιτούμενη πλαστιμότητα καμπυλοτήτων είναι μεγαλύτερη από τη διαθέσιμη, συνεπώς η αποφλοίωση, ο λυγισμός διαμήκων ράβδων, κτλ που

παρατηρήθηκαν κατά τον ταχύ οπτικό έλεγχο ήταν αναμενόμενα. Η υστερητική συμπεριφορά στην εγκάρσια διεύθυνση (Σχήμα 12,b) είναι διαφορετική λόγω και της κρούσης μεταξύ γειτονικών κτηρίων και της σημαντικής αλλαγής της δυσκαμψίας. Επιπλέον ο λόγος απαιτούμενης προς διαθέσιμη αντοχής σε τέμνουσα (Vu) είναι περίπου 70%, ωστόσο η απαιτούμενη τιμή είναι μεγαλύτερη από την Ver όπως περιγράφεται στην [6], συνεπώς κάποιες διατμητικές ρωγμές, οι οποίες παρατηρήθηκαν και κατά τον ταχύ οπτικό έλεγχο είναι αναμενόμενες.
