Δυναμική απόκριση κτηρίου από ΩΣ σε ενδόσιμο έδαφος στον σεισμό της Σάμου, 30/10/2020

ΠΕΡΙΛΗΨΗ

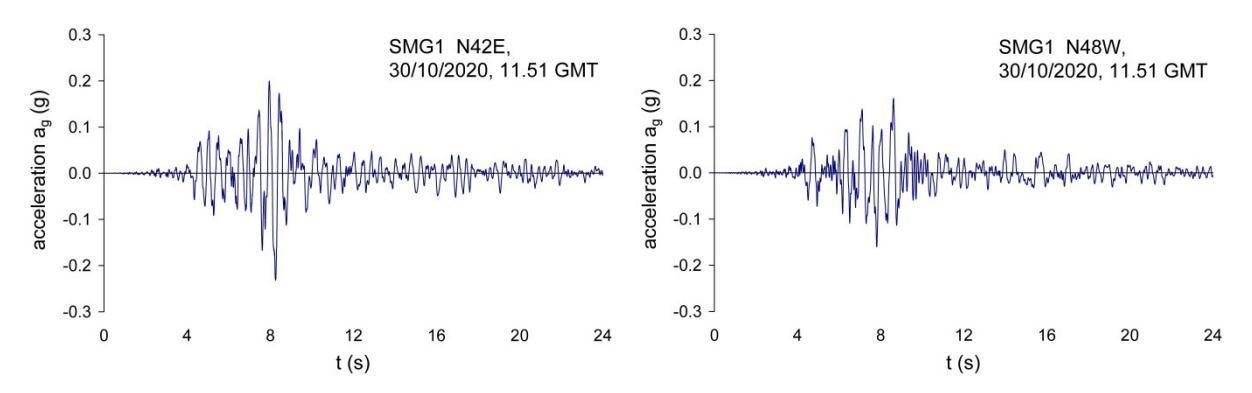
Σχήμα 2: Χρονοϊστορίες εδαφικής επιτάχυνσης στο σταθμό Βαθέως (SMG1), στις διευθύνσεις N42E και N48W.

Για την κατανόηση της συμπεριφοράς της κατασκευής κατά το σεισμό της 30^{ης} Οκτωβρίου 2020 έγιναν μη γραμμικές αναλύσεις χρονοϊστορίας. Χρησιμοποιήθηκαν τα επιταχυνσιογραφήματα από τη σεισμική καταγραφή στον σταθμό του ΙΤΣΑΚ στο Βαθύ (Σχήμα 2). Στο κτήριο επιβάλλονται ταυτόχρονα και οι δύο συνιστώσες του σεισμού και εναλλάσσονται στις δυο κύριες διευθύνσεις του κτηρίου.

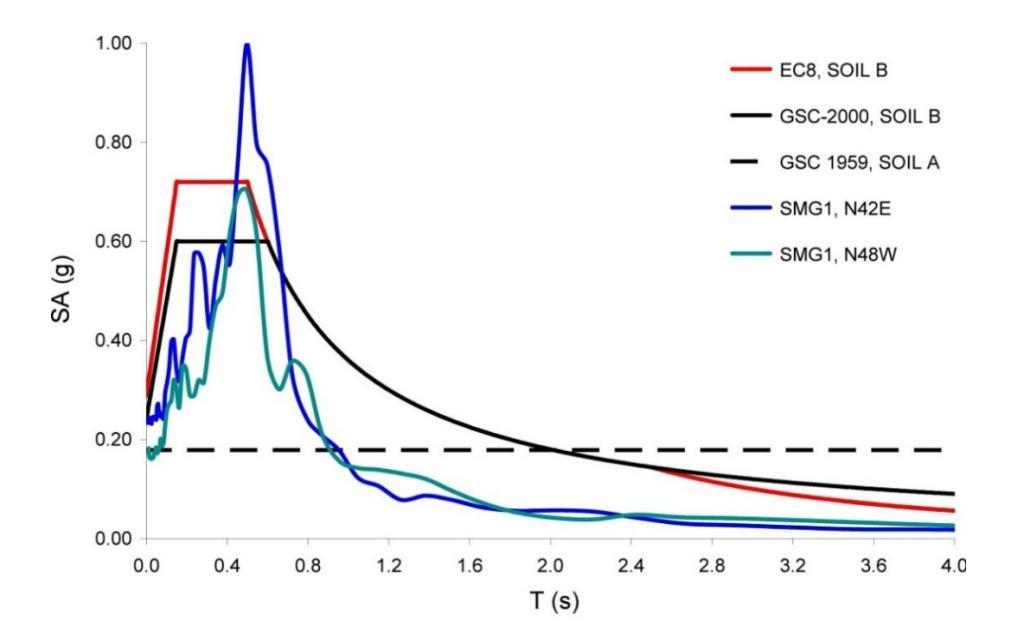
Σχήμα 3: Ελαστικά φάσματα επιταχύνσεων από την καταγραφή στο σταθμό του Βαθέως (SMG1), στις διευθύνσεις N42E και N48W, συγκρινόμενα με τα φάσματα των κανονισμών για συνήθη κτιριακά έργα.

επικινδυνότητα ΙΙ και επικινδυνότητα εδάφους α (όπως λαμβάνονταν συνήθως) ενώ ο συντελεστής συμπεριφοράς λαμβάνεται 1.5 ως αντιπροσωπευτική τιμή για κτήρια κατασκευασμένα προ του 1985. Από τις τιμές αυτές προκύπτει R_d =0.18. Όπως φαίνεται στο Σχήμα 3, ο σεισμός υπερέβη σημαντικά όχι μόνο τις απαιτήσεις του ΑΚ 1959 αλλά, για κάποιο εύρος ιδιοπεριόδων μεταξύ 0.45s-0.65s, ακόμη και τις φασματικές επιταχύνσεις του ΕΑΚ 2000 και του ΕC8.

Οι αντίστοιχες τιμές για το κτήριο με ελαστική στήριξη στη βάση είναι 0.492 s και 0.486 s στις διευθύνσεις x-x και y-y και ποσοστά συμμετοχής 95% περίπου. Παρατηρείται ότι λαμβάνοντας υπόψη την αλληλεπίδραση εδάφους-κατασκευής προκύπτει σημαντική αύξηση στις ιδιοπεριόδους κατά 26% περίπου. Από το Σχήμα 3 προκύπτει ότι οι τιμές ιδιοπεριόδων του ελαστικά εδραζόμενου κτηρίου βρίσκονται πολύ κοντά στις ιδιοπεριόδους που τα φάσματα της καταγραφής του σεισμού στο Βαθύ λαμβάνουν τις μέγιστες τους τιμές.

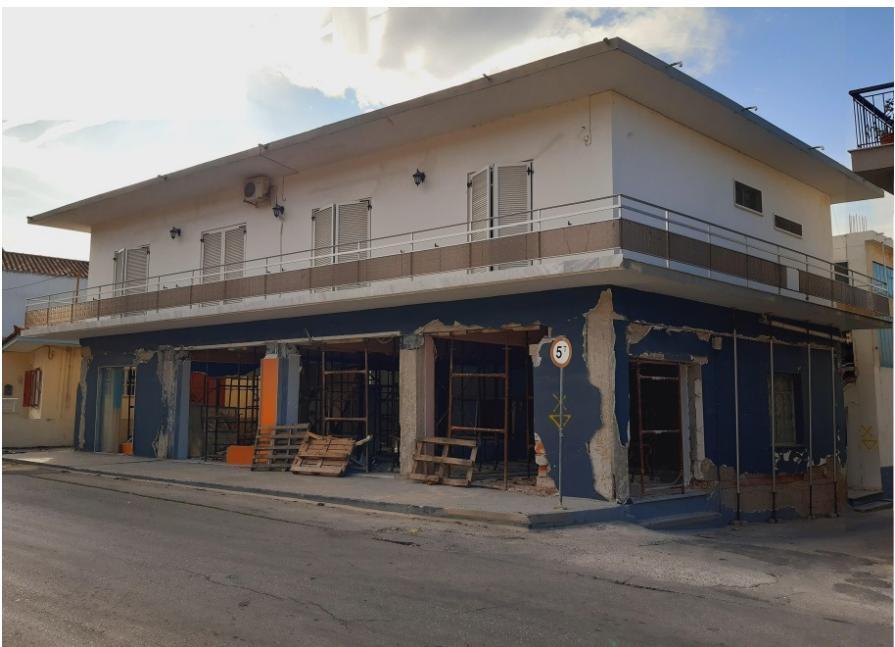
Σχήμα 4: Το εξεταζόμενο διώροφο κτήριο από ΩΣ στο Καρλόβασι.

Το κτήριο (Σχήμα 4) βρίσκεται επί της οδού Λυκούργου Λογοθέτη στο Νέο Καρλόβασι. Κατασκευάστηκε στα τέλη της δεκαετίας του 1960 με ορθογωνική κάτοψη, διαστάσεων περίπου 10.35 x 15.00 m. Αποτελείται από 2 στάθμες: ισόγειο με χρήση καταστήματος και όροφο με χρήση κατοικίας.

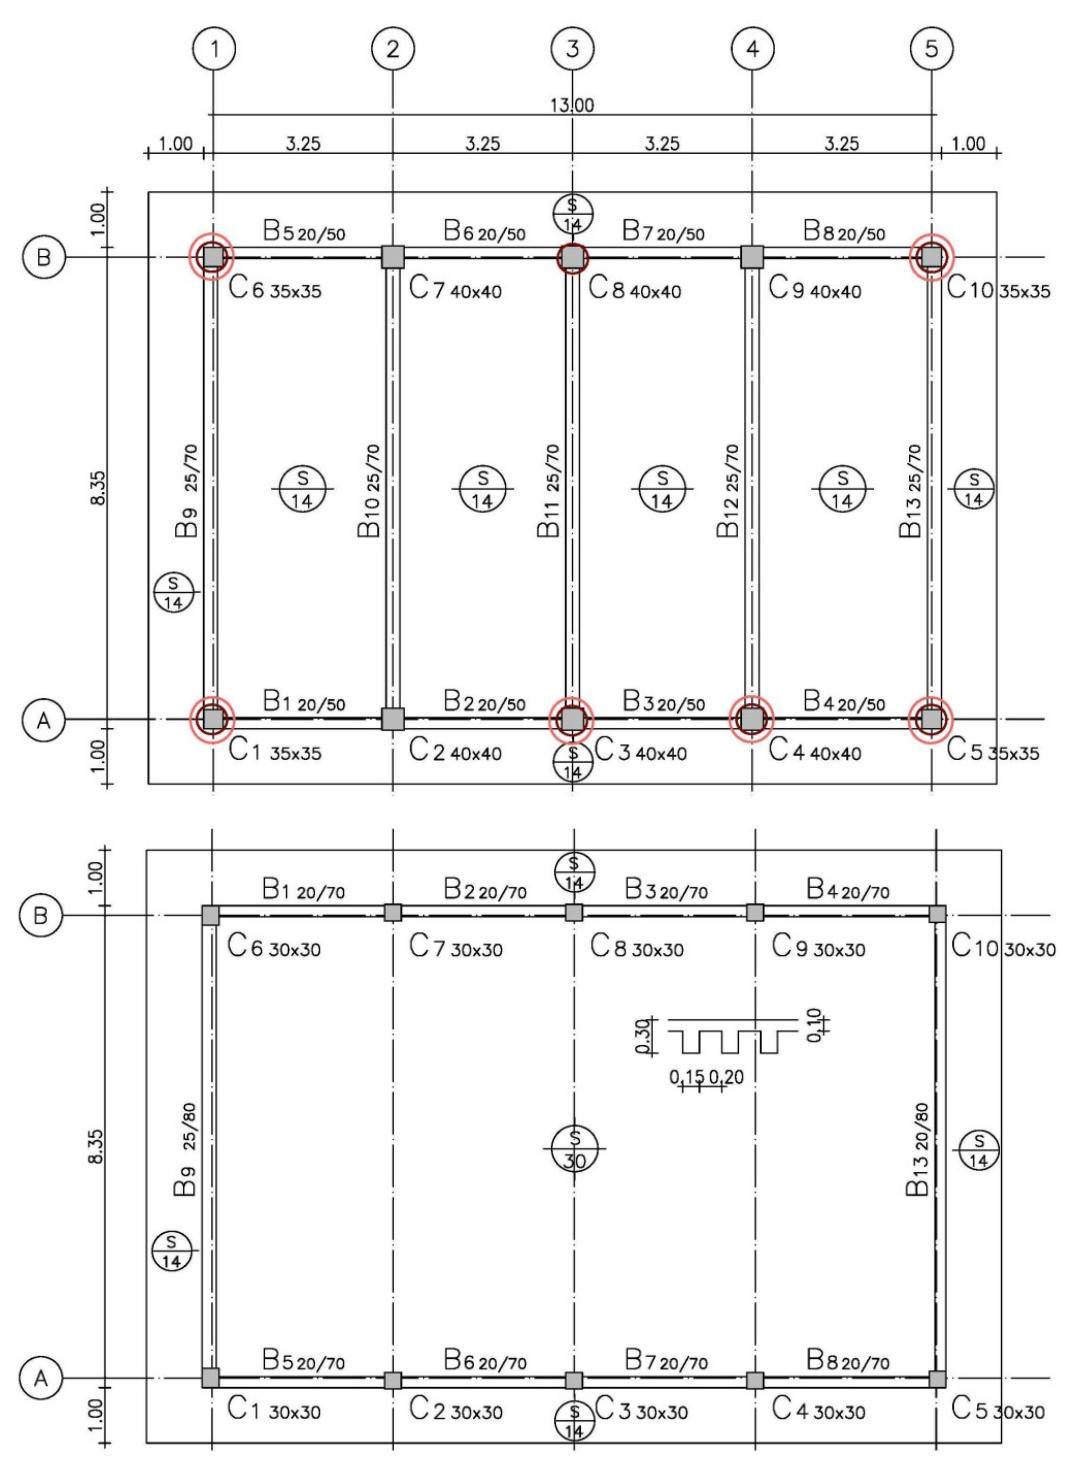
Η αποτύπωση βλαβών έδειξε ότι ο φέρων οργανισμός του κτηρίου ανέπτυξε σοβαρές βλάβες στην κεφαλή και τη βάση των κατακόρυφων στοιχείων του ισογείου, στα υποστυλώματα C1, C3, C4, C5, C6 και C10 καθώς και στην κεφαλή του C8 (Σχήμα 6). Στο Σχήμα 5 με μεγάλο κύκλο επισημαίνονται οι βλάβες στην κεφαλή και με μικρό αυτές στη βάση των υποστυλωμάτων. Σε αντίθεση με το ισόγειο, δεν παρατηρήθηκε δομική βλάβη στον όροφο.

Σχήμα 5: Κάτοψη ισογείου (με κύκλο σημειώνονται οι βλάβες στα κατακόρυφα στοιχεία) και Α' ορόφου.

Πρόκειται για κτήριο με φέροντα οργανισμό από ΩΣ που αποτελείται από πλαισιακό σύστημα δοκών-υποστυλωμάτων (Σχήμα 5). Τα υποστυλώματα έχουν διαστάσεις 40x40 στο ισόγειο των οποίων η διατομή μειώνεται σε 30x30 στον όροφο κατά τη συνήθη πρακτική. Στο ισόγειο οι κύριες δοκοί έχουν διαστάσεις 25x70 και φέρουν συμπαγείς πλάκες ενώ στον όροφο το κύριο οριζόντιο δομικό σύστημα είναι δοκιδωτή πλάκα επί περιμετρικών δοκών. Και στις δύο στάθμες περιμετρικά υπάρχει μικρός πρόβολος. Σημειώνεται ότι, προ σεισμού, το ισόγειο, λόγω της χρήσης του, είχε μεγάλα ανοίγματα με υαλοπίνακες ενώ η τοιχοποιία, όπου υπήρχε, ήταν μονή δρομική. Κατά τη διάρκεια του σεισμού τα στοιχεία αυτά (υαλοπίνακες και τοιχοποιία) αστόχησαν πλήρως όπως ήταν αναμενόμενο. Αντίθετα, στον όροφο η περιμετρική τοιχοποιία είναι μπατική και δεν παρουσίασε βλάβες. Αναφορικά με τη θεμελίωση, αυτή μορφώνεται από μεμονωμένα πέδιλα διαστάσεων 120x120cm συνδεδεμένα με συνδετήριες δοκούς.

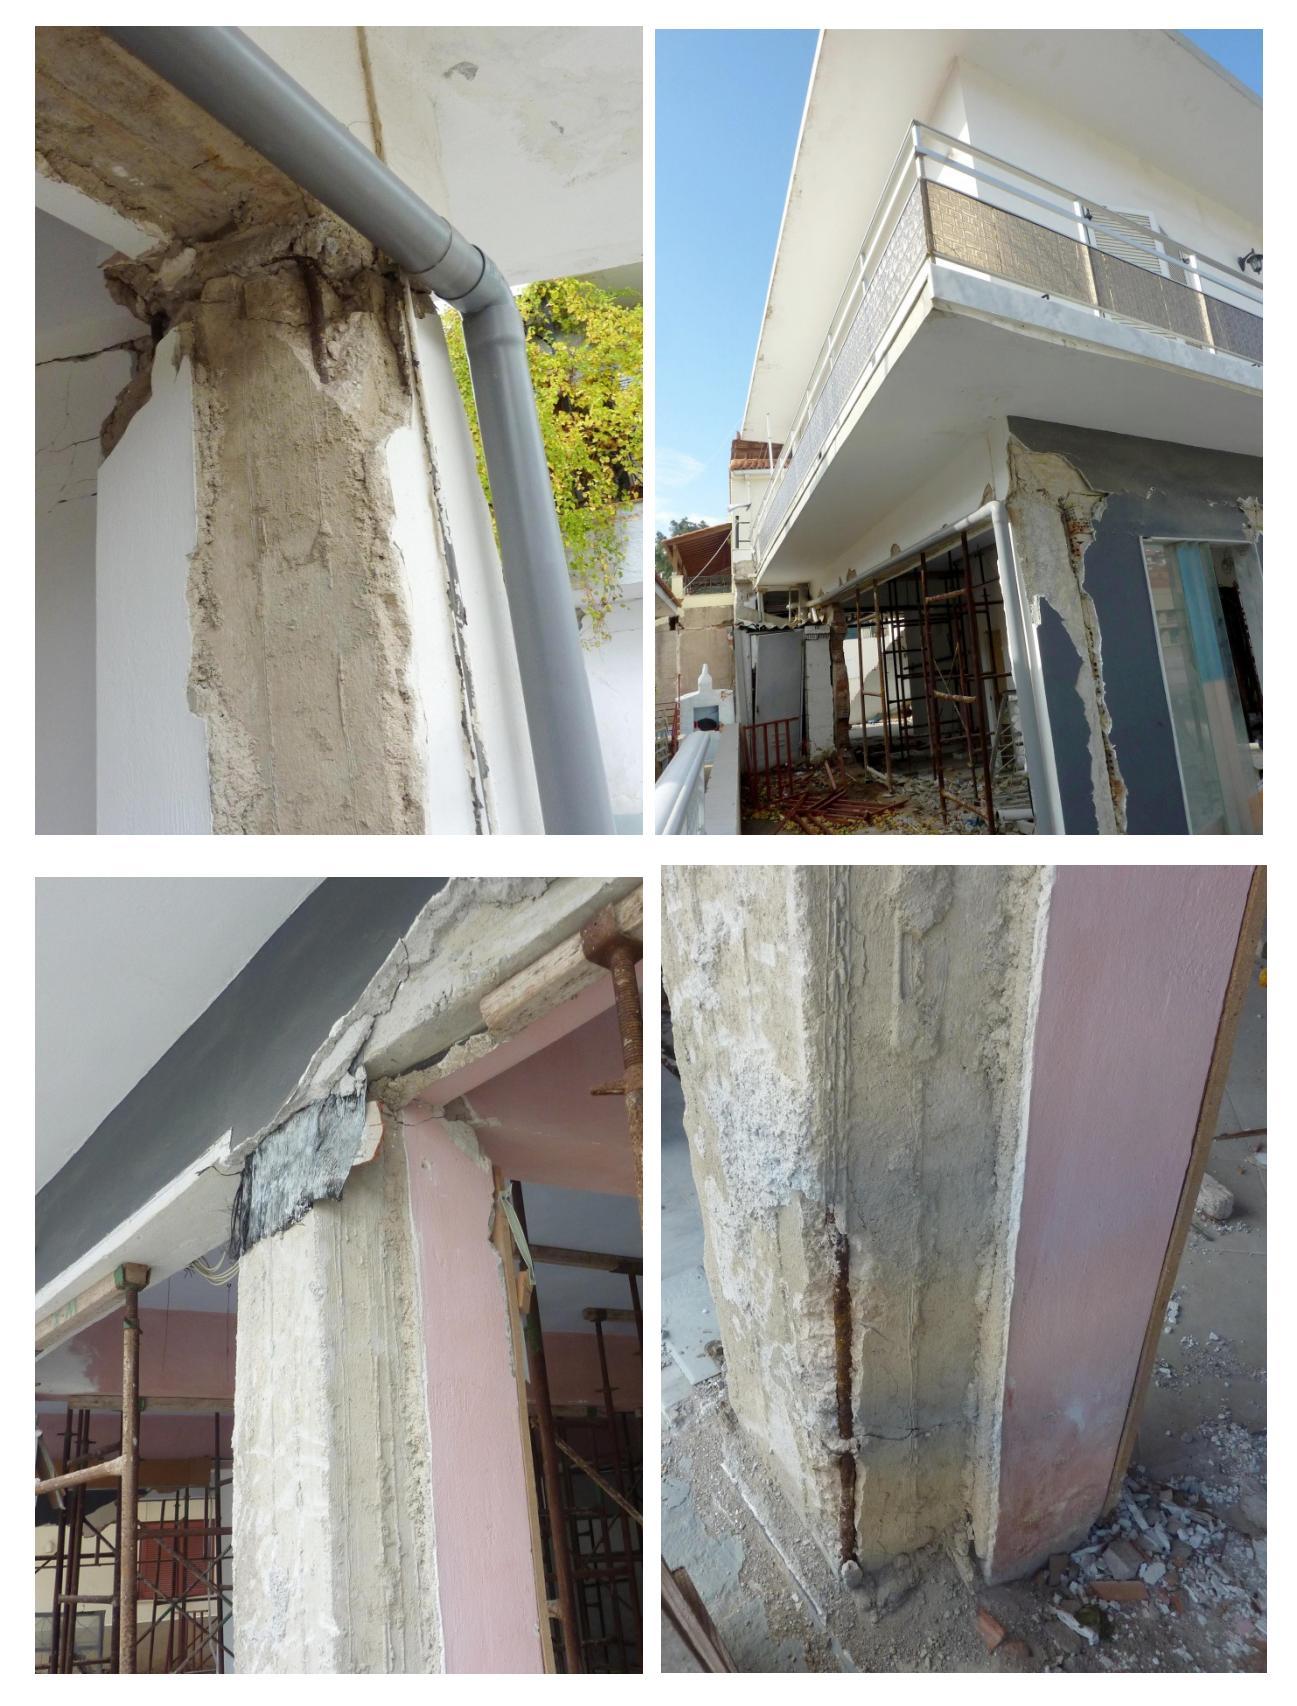
Σχήμα 6: Καμπτική αστοχία στην κεφαλή του υποστυλώματος C1 και στις δύο οριζόντιες διευθύνσεις (άνω) και καμπτική αστοχία στην κεφαλή και στον πόδα του υποστυλώματος C4 (κάτω)

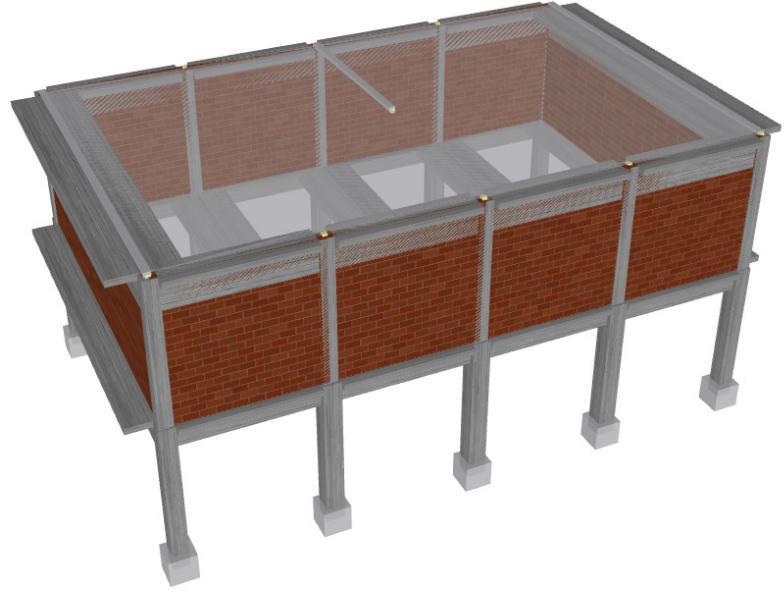
Ο φέρων οργανισμός του κτηρίου προσομοιώνεται (Σχήμα 7) με γραμμικά στοιχεία και οι πλάκες θεωρούνται απαραμόρφωτες στο επίπεδό τους (διαφραγματική λειτουργία). Η προσομοίωση των δοκών, υποστυλωμάτων και τοιχωμάτων του κτηρίου έγινε με στοιχεία συγκεντρωμένης πλαστικότητας. Το μοντέλο των Mander et al. [16], τροποποιημένο από τους Martinez-Rueda and Elnashai [17], επιλέχθηκε για το περισφιγμένο και απερίσφιγκτο σκυρόδεμα, ενώ το μοντέλο των Menegotto-Pinto [18] επιλέχθηκε για τις ράβδους του οπλισμού. Η μάζα του κτηρίου υπολογίσθηκε από τα μόνιμα και κινητά φορτία που εκτιμάται ότι επέδρασαν κατά τη διάρκεια του σεισμού.

Σχήμα 7: Προσομοίωμα του κτηρίου (Seismostruct).

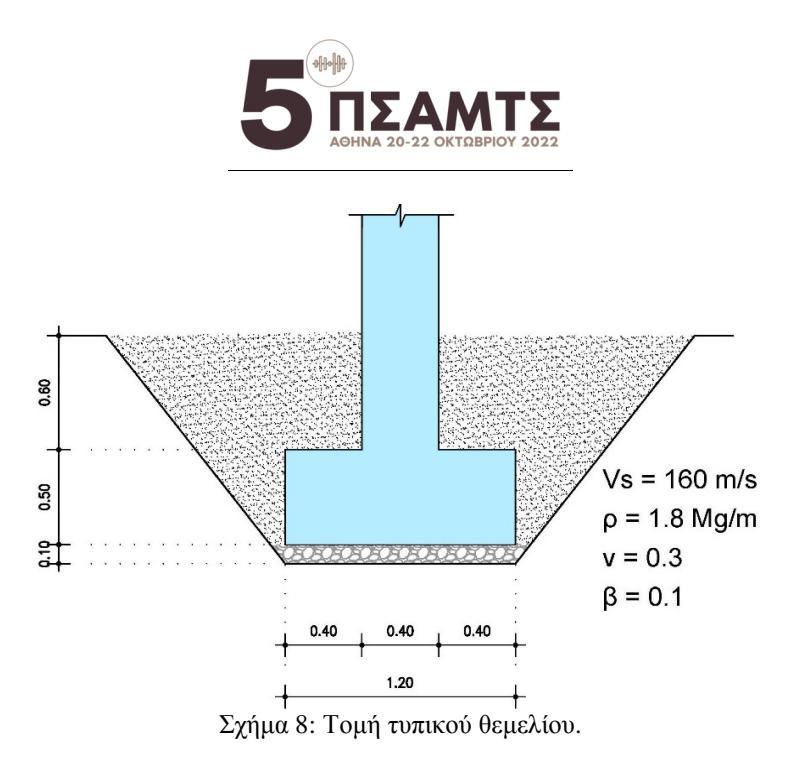
Με βάση τα γεωμετρικά χαρακτηριστικά των μεμονωμένων θεμελίων (Σχήμα 8) προκύπτουν τιμές στατικής δυσκαμψίας που αποτελούν τα χαρακτηριστικά των σημειακών ελατήριων, μετακίνησης και στροφής, που τοποθετούνται στη βάση κάθε κατακόρυφου στοιχείου. Οι τιμές αυτές είναι: για κατακόρυφη παλινδρόμηση $K_z = 125$ MN/m, για διαμήκη και εγκάρσια παλινδρόμηση $K_x = K_y = 102$ MN/m, και για περιστροφική ταλάντωση $K_{rx} = K_{ry} = 36$ MNm/rad. Πρέπει να σημειωθεί ότι οι τιμές αυτές είναι χαμηλότερες από αυτές των θεμελίων ενός κτηρίου κατασκευασμένου με τους σύγχρονους κανονισμούς οι οποίες, αναμενόμενα, θα είχαν μεγαλύτερες διαστάσεις.

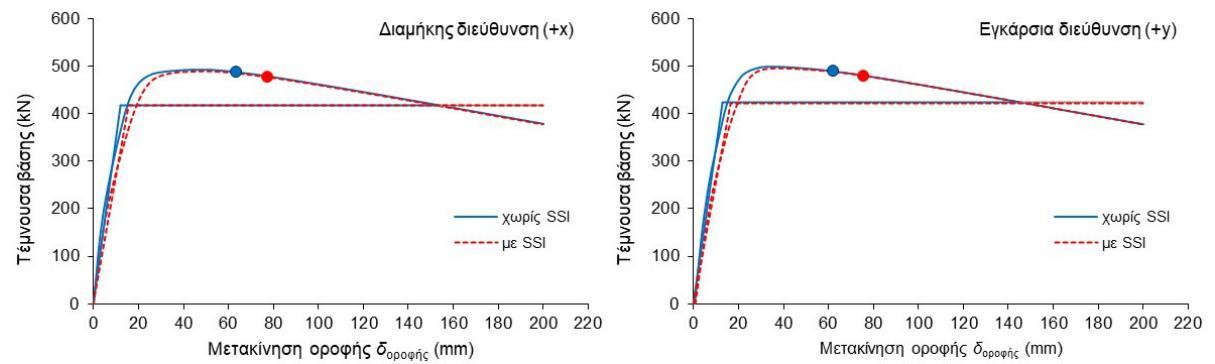
Οι μη-γραμμικές στατικές αναλύσεις πραγματοποιήθηκαν με ομοιόμορφη και τριγωνική κατανομή των πλευρικών δυνάμεων και στις δύο διευθύνσεις του κτηρίου, διαμήκη και εγκάρσια. Στο Σχήμα 9 παρουσιάζεται η καμπύλη ικανότητας (αντίστασης) του κτηρίου στις δύο διευθύνσεις του για τριγωνική κατανομή πλευρικών δυνάμεων, με και χωρίς συνυπολογισμό της αλληλεπίδρασης εδάφους-κατασκευής (SSI). Επίσης παρουσιάζεται η διγραμμική προσέγγιση της καμπύλης και η αναμενόμενη μετακίνηση. Όπως φαίνεται στο σχήμα, η αντοχή της κατασκευής καθώς και η απαίτηση στις δύο διευθύνσεις είναι παρόμοιες (η αντοχή στην εγκάρσια διεύθυνση είναι λίγο μεγαλύτερη από ότι στη διαμήκη), ενώ το αντίθετο συμβαίνει με την απαίτηση, που είναι ελάχιστα αυξημένη στην διαμήκη διεύθυνση. Παρόμοια συμπεριφορά παρατηρείται και με την ομοιόμορφη κατανομή των πλευρικών δυνάμεων.

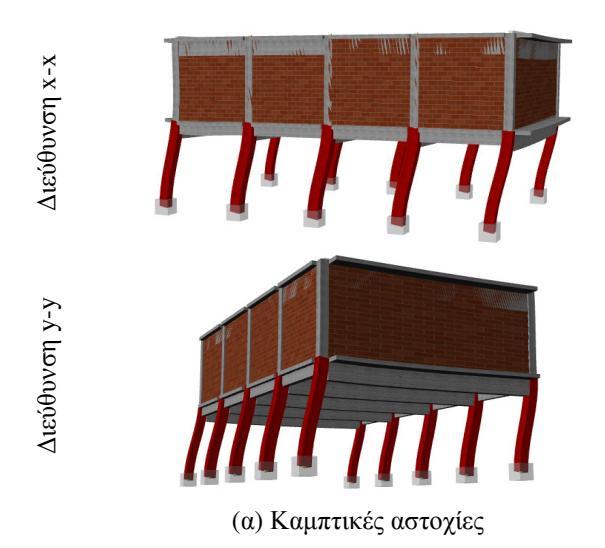
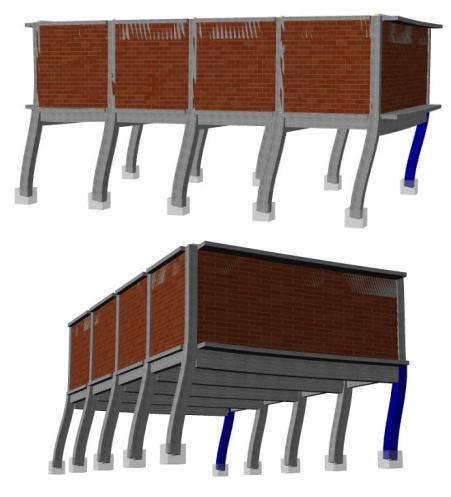
Σχήμα 10: (α) Καμπτικές και (β) διατμητικές αστοχίες κατά την στατική ανελαστική ανάλυση στις δύο οριζόντιες διευθύνσεις του πακτωμένου κτηρίου, στη στοχευόμενη μετακίνηση (με κόκκινο χρώμα επισημαίνονται οι καμπτικές και με μπλε οι διατμητικές αστοχίες).

Οι πρώτες πλαστικές αρθρώσεις σε υποστυλώματα του ισογείου αρχίζουν να σχηματίζονται σε μετακίνηση οροφής 26 mm περίπου. Η στοχευόμενη μετακίνηση χωρίς συνυπολογισμό της αλληλεπίδρασης εδάφους-κατασκευής (SSI), εκτιμώμενη για στάθμη επιτελεστικότητας B1 "Σημαντικές Βλάβες" (10% πιθανότητα υπέρβασης στα 50 χρόνια), είναι 63 mm για τριγωνική κατανομή πλευρικών δυνάμεων, στις δύο οριζόντιες διευθύνσεις του κτηρίου για το φάσμα του EC8, για ζώνη σεισμικής επικινδυνότητας Z2 ($a_{gR} = 0.24$ g), σπουδαιότητα Σ2, έδαφος κατασκευής, η στοχευόμενη μετακίνηση και κυμαίνεται από 75 έως 78 mm. Σε αυτές τις μετακινήσεις παρουσιάζουν αστοχία από κάμψη όλα τα υποστυλώματα ισογείου, τόσο στο πακτωμένο κτήριο (Σχήμα 10) όσο και στο κτήριο στο οποίο λαμβάνεται υπόψη η αλληλεπίδραση εδάφους-κατασκευής (Σχήμα 11), δηλαδή σε όλα τα υποστυλώματα στα οποία

παρατηρήθηκαν βλάβες από τον σεισμό. Στη στοχευόμενη μετακίνηση παρουσιάζονται και διατμητικές αστοχίες σε δύο υποστυλώματα του ισογείου, για την περίπτωση του πακτωμένου κτηρίου, ενώ δεν παρουσιάζεται καμία διατμητική αστοχία στην περίπτωση του κτηρίου με ελαστικές στηρίξεις. Στην πραγματικότητα, όπως αναφέρθηκε παραπάνω, δεν παρατηρήθηκαν στο κτήριο διατμητικές αστοχίες από τον σεισμό.

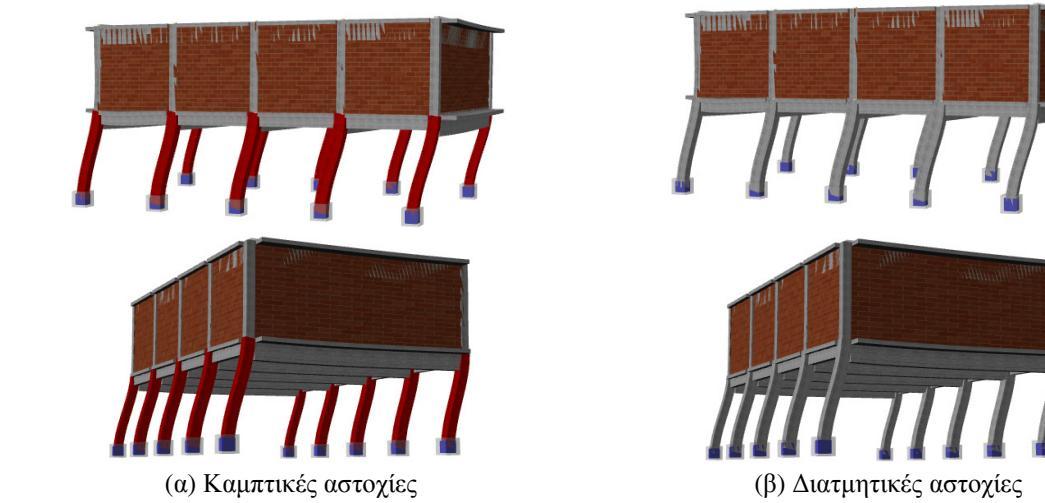
Σχήμα 11: (α) Καμπτικές και (β) διατμητικές αστοχίες κατά την στατική ανελαστική ανάλυση στις δύο οριζόντιες διευθύνσεις του κτηρίου με αλληλεπίδραση εδάφους-κατασκευής, στην στοχευόμενη μετακίνηση (με κόκκινο χρώμα επισημαίνονται οι καμπτικές και με μπλε οι διατμητικές αστοχίες).

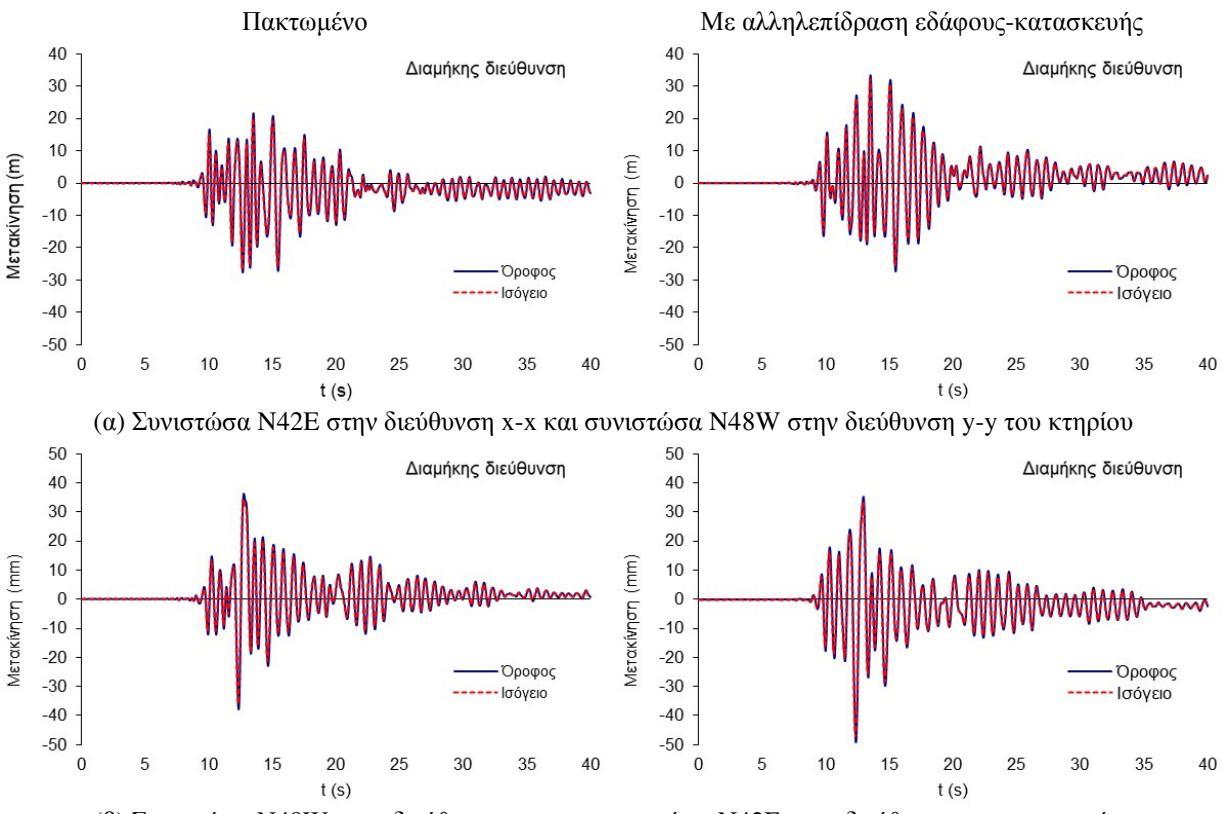
Στο Σχήμα 12 παρουσιάζονται οι χρονοϊστορίες μετακινήσεων οροφής ισογείου και ορόφου από τη μη γραμμική δυναμική ανάλυση με ταυτόχρονη διέγερση στις δύο διευθύνσεις του κτηρίου: (α) στην περίπτωση που η συνιστώσα N42E επιβάλλεται στην διεύθυνση x-x του κτηρίου (μεγάλη πλευρά) και η συνιστώσα N48W στην διεύθυνση y-y του κτηρίου (μικρή πλευρά) και (β) όταν οι συνιστώσες N42E και N48W επιβάλλονται στις πλευρές y-y και x-x αντίστοιχα. Η μέγιστη μετακίνηση προκύπτει για την δεύτερη περίπτωση και είναι 38 mm για το κτήριο με ελαστική έδραση. Οι μετακινήσεις αυτές

(β) Συνιστώσα N48W στην διεύθυνση x-x και συνιστώσα N42E στην διεύθυνση y-y του κτηρίου Σχήμα 12: Χρονοϊστορίες μετακίνησης οροφής ισογείου και ορόφου από μη γραμμική δυναμική ανάλυση με και χωρίς συνυπολογισμό της αλληλεπίδρασης εδάφους-κατασκευής (SSI).

είναι λίγο μικρότερες από τις στοχευόμενες μετακινήσεις που υπολογίσθηκαν από τις στατικές ανελαστικές μεθόδους όπως άλλωστε θα ανέμενε κανείς με βάση τις μετρημένες επιταγχύνσεις σε σχέση με τις προβλεπόμενες στους σύγχρονους κανονισμούς.

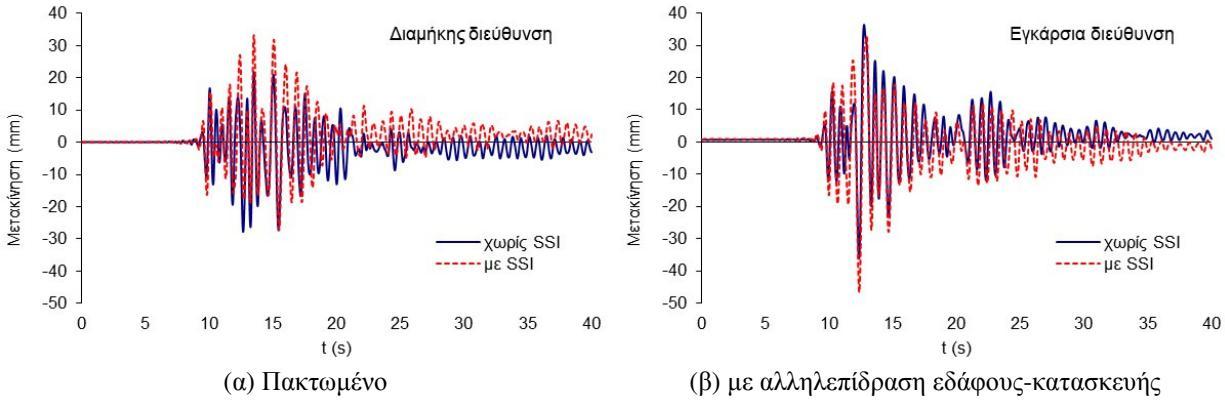
Στο Σχήμα 13 συγκρίνονται οι χρονοϊστορίες μετακινήσεων οροφής του κτηρίου από τη μη γραμμική δυναμική ανάλυση με την διέγερση N42E στην διεύθυνση x-x, για τις δύο διευθύνσεις του κτηρίου, με και χωρίς αλληλεπίδραση εδάφους κατασκευής. Οι μετακινήσεις στην εγκάρσια διεύθυνση είναι μεγαλύτερες σ' αυτήν την περίπτωση. Επίσης το πακτωμένο κτήριο έχει μικρότερες μετακινήσεις, όπως επίσης είναι αναμενόμενο.

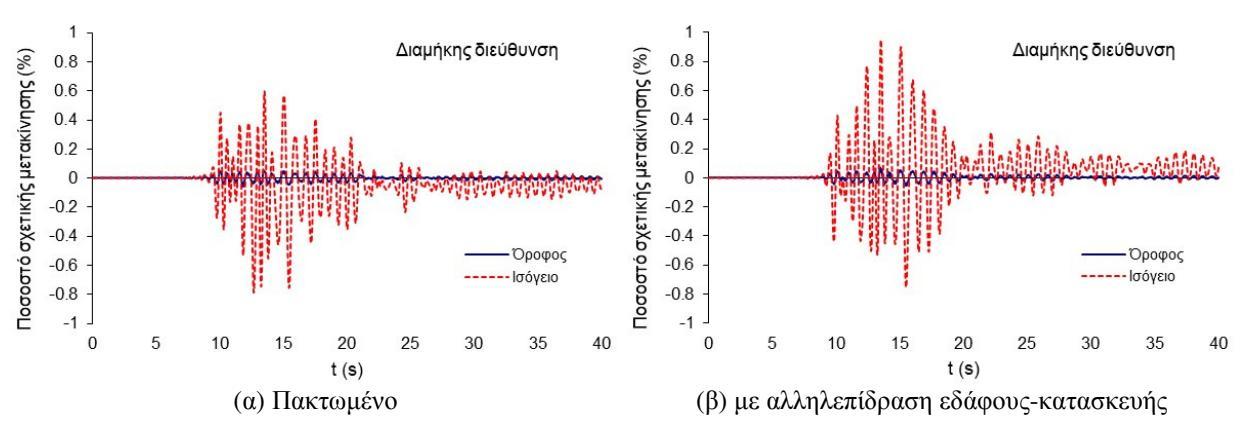
Στο Σχήμα 14 παρουσιάζονται οι σχετικές μετακινήσεις των ορόφων για την διέγερση N42E στην διεύθυνση x-x και την N48W στην διεύθυνση y-y του κτηρίου. Διαπιστώνεται ότι η μέγιστη σχετική μετακίνηση παρουσιάζεται στο ισόγειο, ενώ στον όροφο η σχετική μετακίνηση είναι πολύ μικρή. Αυτό μπορεί να φανεί και από τις μετακινήσεις στις δύο στάθμες που είναι παρόμοιες, καθώς οι τοιχοπληρώσεις καθιστούν δύσκαμπτο τον όροφο και το κτήριο παρουσιάζει μαλακό όροφο στο ισόγειο. Οι μεγάλες σχετικές μετακινήσεις στο ισόγειο ταυτοποιούν τις εκτενείς βλάβες που παρατηρήθηκαν στο ισόγειο, ενώ οι πολύ μικρές σχετικές μετακινήσεις στον όροφο αιτιολογούν την απουσία βλαβών σ' αυτήν την στάθμη. Οι σχετικές μετακινήσεις είναι μεγαλύτερες στο προσομοίωμα στο οποίο λαμβάνεται υπόψη η αλληλεπίδραση εδάφους-κατασκευές. Στο Σχήμα 15 παρουσιάζονται οι χρονοϊστορίες του ποσοστού σχετικής μετακίνησης του ισογείου με και χωρίς αλληλεπίδραση εδάφους κατασκευής για τις δύο διευθύνσεις, για διέγερση με την συνιστώσα N42E στην διεύθυνση x-x του κτηρίου (μεγάλη πλευρά) και την συνιστώσα N48W στην διεύθυνση y-y του κτηρίου (μικρή πλευρά). Οι σχετικές μετακινήσεις του ισογείου είναι μεγάλες και στην περίπτωση του κτηρίου με αλληλεπίδραση εδάφους-κατασκευής σημαντικά αυξημένες σε σχέση με το πακτωμένο κτήριο. Επιπλέον, οι σχετικές μετακινήσεις είναι μεγαλύτερες στην εγκάρσια διεύθυνση του κτηρίου γεγονός που υποδηλώνει ότι αυτή είναι η ασθενής διεύθυνση της κατασκευής. Η μέγιστη τιμή για το ποσοστό της σχετικής μετακίνησης είναι 1.03% στην στάθμη του ισογείου για το πακτωμένο κτήριο στην εγκάρσια διεύθυνση, ενώ για το κτήριο με την ελαστική έδραση η τιμή του είναι 1.34%, δηλαδή αυξάνεται κατά 30% εξαιτίας του ρόλου του εδάφους. Παρόμοια αποτελέσματα προκύπτουν και όταν οι συνιστώσες της σεισμικής διέγερσης επιβάλλονται στις άλλες διευθύνσεις του κτηρίου.

Σχήμα 14:. Χρονοϊστορίες σχετικών μετακινήσεων στο ισόγειο και στον όροφο, στην διαμήκη διεύθυνση του κτηρίου από μη γραμμική δυναμική ανάλυση (α) χωρίς και (β) με συνυπολογισμό της αλληλεπίδρασης εδάφουςκατασκευής (SSI).

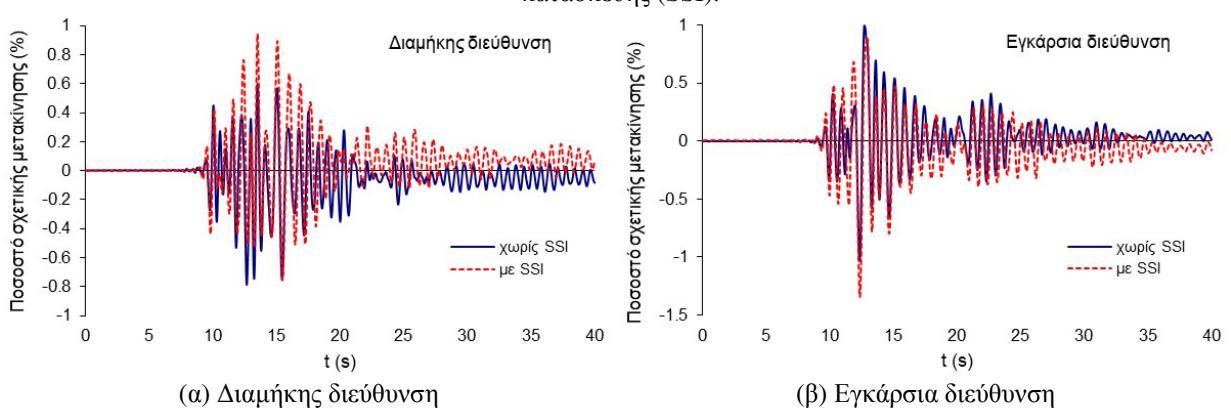
Σχήμα 15: Χρονοϊστορίες σχετικών μετακινήσεων στο ισόγειο, στις δύο διευθύνσεις του κτηρίου από μη γραμμική δυναμική ανάλυση χωρίς και με συνυπολογισμό της αλληλεπίδρασης εδάφους-κατασκευής (SSI).

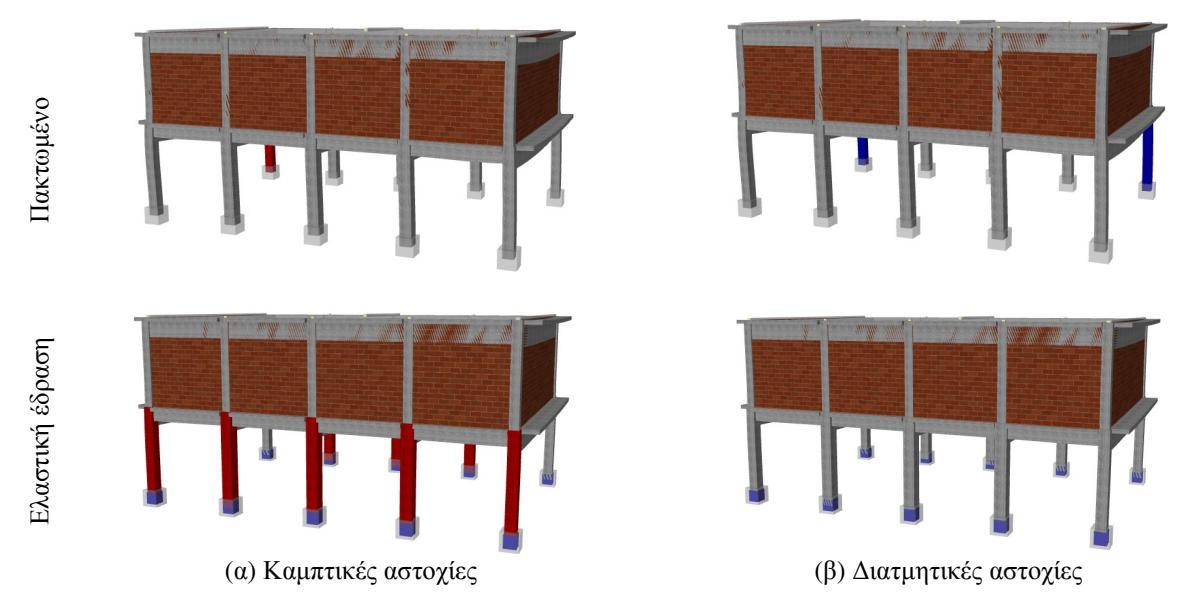
Στην περίπτωση του πακτωμένου κτηρίου, διαρρέουν όλα τα υποστυλώματα του ισογείου αλλά αστοχεί μόνο το πίσω γωνιακό υποστύλωμα σε κάμψη και τα δύο πίσω γωνιακά σε διάτμηση για την μη γραμμική δυναμική ανάλυση με ταυτόχρονη διέγερση στις δύο διευθύνσεις του κτηρίου όταν η συνιστώσα N42E επιβάλλεται στην διεύθυνση x-x του κτηρίου (μεγάλη πλευρά) και η συνιστώσα N48W στην διεύθυνση y-y του κτηρίου (μικρή πλευρά) (Σχήμα 16). Όταν οι συνιστώσες N42E και N48W επιβάλλονται στις πλευρές y-y και x-x αντίστοιχα, δεν αστογεί κανένα υποστύλωμα σε κάμψη, ενώ αστοχούν δύο υποστυλώματα σε διάτμηση (Σχήμα 17). Αντίθετα, στην περίπτωση που λαμβάνεται υπόψη η αλληλεπίδραση εδάφους-κατασκευής (η οποία άλλωστε αποτυπώνει και πιο ρεαλιστικά την πραγματική συνθήκη) αστοχούν σε κάμψη όλα τα υποστυλώματα του ισογείου εκτός από τα πίσω δύο γωνιακά ή το μπροστινό γωνιακό (ανάλογα με το ποια συνιστώσα επιβάλλεται σε κάθε διεύθυνση), ενώ αντίθετα δεν αστοχεί κανένα υποστύλωμα σε διάτμηση (Σχήματα 16 και 17). Οι παρατηρήσεις αυτές συμφωνούν σε μεγάλο βαθμό την σοβαρότητα και την έκταση των βλαβών που υπέστη το κτήριο κατά τον σεισμό του Οκτωβρίου 2020. Στην περίπτωση αυτή, οι βλάβες παρατηρούνται στα δύο μπροστινά γωνιακά υποστυλώματα, στα υπόλοιπα μπροστινά υποστυλώματα καθώς και στα περιμετρικά πίσω υποστυλώματα.

Σχήμα 16: (a) Καμπτικές και (β) διατμητικές αστοχίες κατά την δυναμική ανελαστική ανάλυση. σε πακτωμένο και ελαστικά εδραζόμενο προσομοίωμα. Η συνιστώσα N42E επιβάλλεται στην μεγάλη πλευρά (x-x) και η συνιστώσα N48W στην μικρή πλευρά του κτηρίου (y-y). (κόκκινο: καμπτικές, μπλε: διατμητικές αστοχίες).

Συνολικά, από τις ανελαστικές αναλύσεις χρονοϊστορίας, προκύπτει ότι στην περίπτωση που το κτήριο ληφθεί πακτωμένο στην βάση του, προκύπτουν διατμητικές αστοχίες, οι οποίες όμως

δεν παρατηρήθηκαν στην πράξη, καθώς και περιορισμένες καμπτικές αστοχίες, σε αντίθεση με την πραγματική τους έκταση. Το αντίθετο συμβαίνει στην περίπτωση που ληφθεί υπόψη η αλληλεπίδραση εδάφους-κατασκευής όπου παρατηρείται συμφωνία αριθμητικής αποτίμησης και πραγματικών βλαβών. Σ' αυτήν την περίπτωση προκύπτουν καμπτικές αστοχίες σε όλα σχεδόν τα υποστυλώματα του ισογείου, και καμία διατμητική αστοχία, όπως ακριβώς ήταν οι παρατηρούμενες βλάβες από τον σεισμό της $30^{η_{\rm S}}$ Οκτωβρίου 2022.

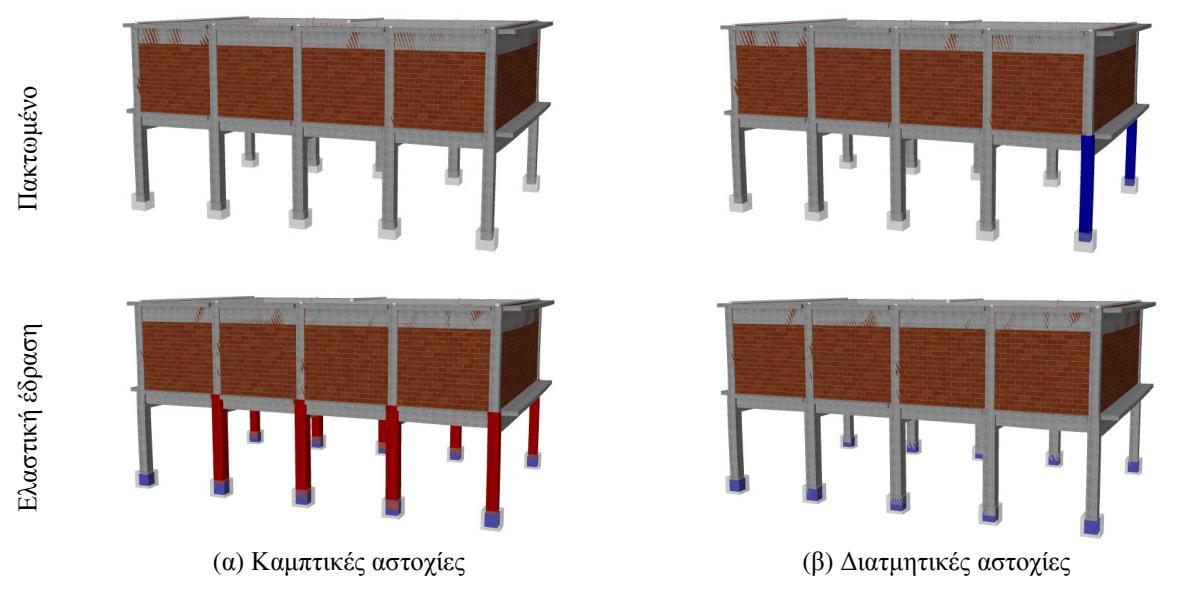
Σχήμα 17: (α) Καμπτικές και (β) διατμητικές αστοχίες κατά την δυναμική ανελαστική ανάλυση σε πακτωμένο και ελαστικά εδραζόμενο προσομοίωμα. Η συνιστώσα N48W επιβάλλεται στην μεγάλη πλευρά (x-x) και η συνιστώσα N42E στην μικρή πλευρά του κτηρίου (y-y). (κόκκινο: καμπτικές, μπλε: διατμητικές αστοχίες).
